MORFOLOGÍA

ANEJO MORFOLÓGICO

MARZO 2016

Este estudio se enmarca en el "Proyecto de Restauración Fluvial del río Manzanares en el entorno del Real Sitio de El Pardo". Su objetivo es:

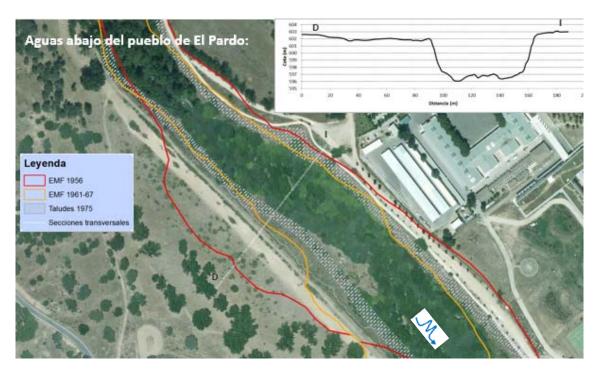
Hay varios tramos en los que la ocupación de ese espacio es evidente, especialmente aguas arriba del puente del ferrocarril e inmediatamente después de que el río abandone las últimas edificaciones del pueblo de El Pardo. En las figuras 5 a 8 se presenta, sobre la base de la ortofoto de 2014, las líneas que delimitaban el EMF en 1956 y 1965, junto con los taludes que aparecen en 1975 y que confinan el espacio fluvial, confinamiento que se mantiene en la actualidad

Figura 5. Aguas abajo del pueblo de El Pardo. Espacio de movilidad fluvial en los años 50 y 60, taludes artificiales en 1975 sobre imagen actual (ortofoto 2014). Se aprecia una ocupación significativa en la margen derecha.

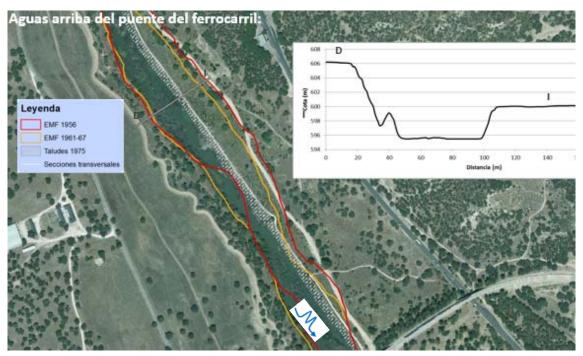
Figura 7. Aguas arriba del puente del ferrocarril. Espacio de movilidad fluvial en los años 50 y 60, taludes artificiales en 1975 sobre imagen actual (ortofoto 2014). Se aprecia una ocupación significativa en la margen izquierda.

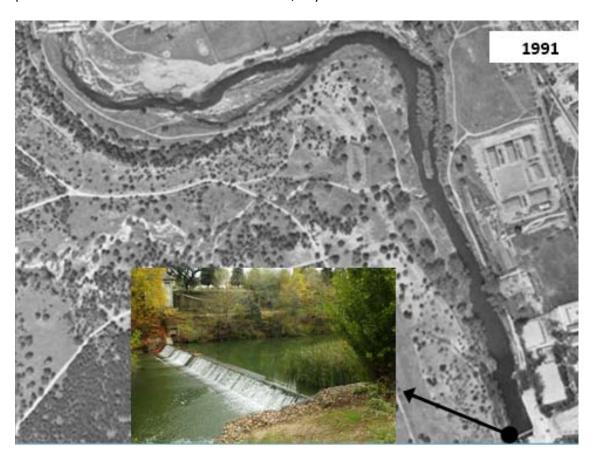
En la figura 9 se presenta la ortoimagen de 1991, señalando la posición del azud. Se puede apreciar fácilmente el importante remanso que esta infraestructura genera, llegando prácticamente hasta la estación de aforo 3243, hoy demolida.

Figura 9. Situación del azud y remanso generado sobre ortofoto de 1991. En la esquina superior derecha se aprecia la estación de aforo 3243.

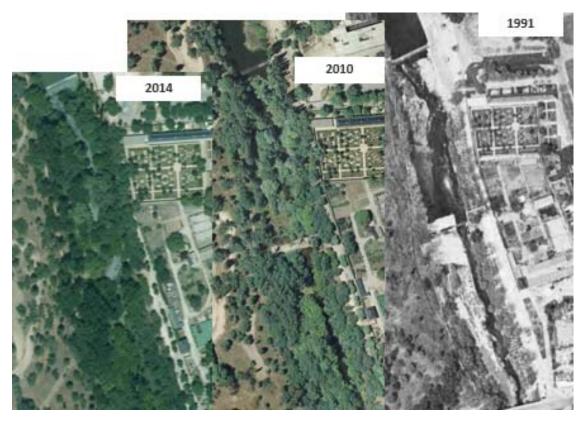
Esta estación de aforo, situada apenas a 175 metros aguas abajo del azud, entró en servicio en 1969, causó baja en 1998 y fue demolida en 2013. Generaba un remanso que llegaba hasta el pie del azud que propició el desarrollo de un soto denso. Su demolición ha propiciado el reinicio del reequilibrio de ese pequeño tramo. En la figura 10 se aprecia la evolución indicada. En la actualidad, no hay signos que manifiesten ningún efecto residual de lo que fue esta infraestructura.

Figura 10. Situación de la estación de aforo 3187, mostrando el remanso generado, la ocupación por vegetación de ribera y la redefinición del cauce después de su desmantelamiento en 2013.

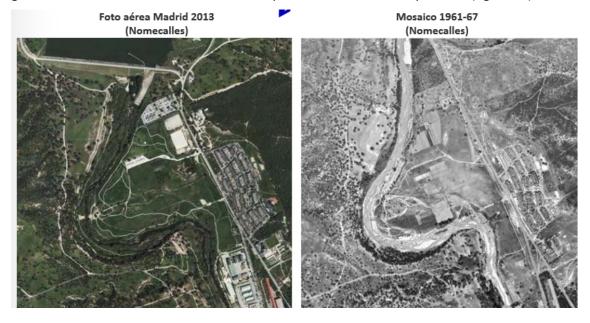
La pérdida de trenzado, el estrechamiento del cauce y la pérdida de movilidad es un efecto generalizado en todo el tramo. La forma en planta trenzada ha desaparecido (figura 13)

Figura 13. Efecto de la alteración del régimen hidro-sedimentológico sobre la forma en planta: desaparición del patrón trenzado del cauce.

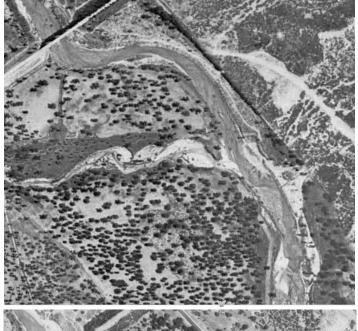
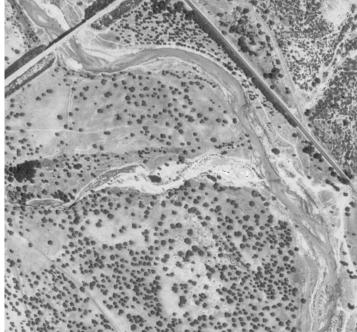
El principal efecto de la alteración hidro-sedimentológica se presenta en la confluencia del arroyo de Trofa. Este arroyo, el afluente más importante del Manzanares en el tramo de estudio, ha venido aportando cantidades significativas de sedimentos al Manzanares. Con el régimen hidrológico natural, estos sedimentos, que quedaban en el cauce del Manzanares a modo de cono de deyección, eran movilizados por las avenidas. Este comportamiento se acredita con las imágenes de 1956 y de los años sesenta, antes de que las presas alterasen significativamente el régimen de avenidas (figura 15).

Figura 15 Dinámica sedimentológica en al confluencia del arroyo Trofa. Los sedimentos eran movilizados por las avenidas del Manzanares. La imagen superior es de 1956 y la inferior de los años sesenta. (Fuente: Visor Nomecalles)

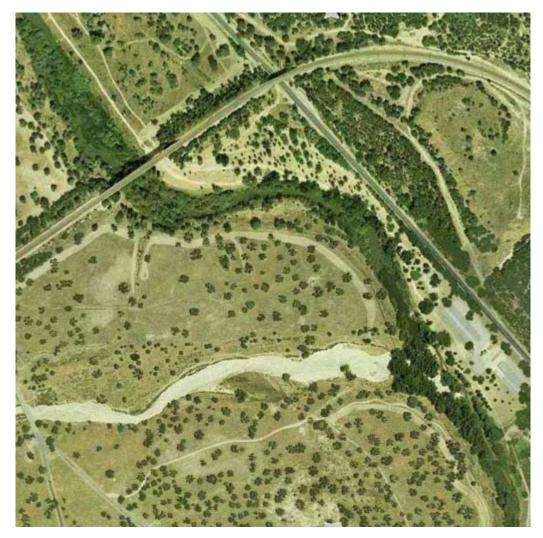
Este remanso favoreció el desarrollo de vegetación de ribera en el tramo afectado por el remanso (figura 16).

Figura 16. Estabilización de sedimentos en la confluencia de Trofa, con desarrollo de remanso y vegetación de ribera. Imagen de 2001.

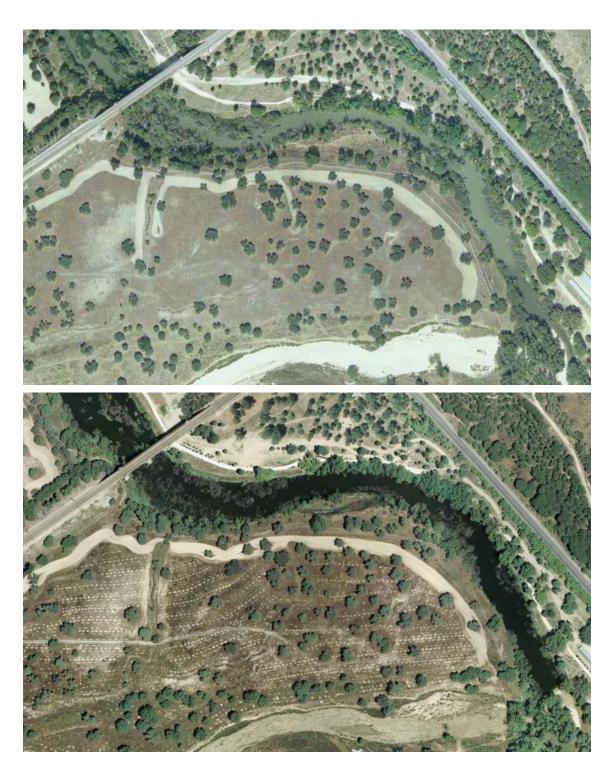
Pero a medida que el calado aumentaba, las raíces tenían cada vez más problemas para respirar, hasta que a partir de mediados de la primera década del 2000, se empezaron a manifestar problemas de mortandad que se hicieron generales en 2010 (figura 17).

Figura 17. Arriba: Imagen de 2004 en la que se aprecia el remanso y la vegetación de ribera asociada. Imagen de 2010 en la que se ve como la vegetación de ribera está defoliada y sólo quedan ramas y troncos.

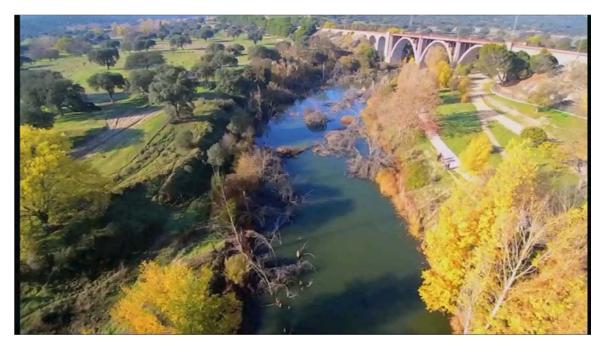
Figura 18. Imagen tomada desde un dron del tramo inmediatamente aguas arriba de la desembocadura de Trofa. Otoño 2015.

El remanso que genera la estabilización progresiva de los sedimentos que aporta Trofa provoca:

- Pérdida de la condición lótica del río, que pasa a tener las características de un lago o cola de embalse (léntico).
- Pérdida de vegetación de ribera.
- Aparición de importantes masas de helófitos.
- Simplificación de biotopos acuáticos y riparios.

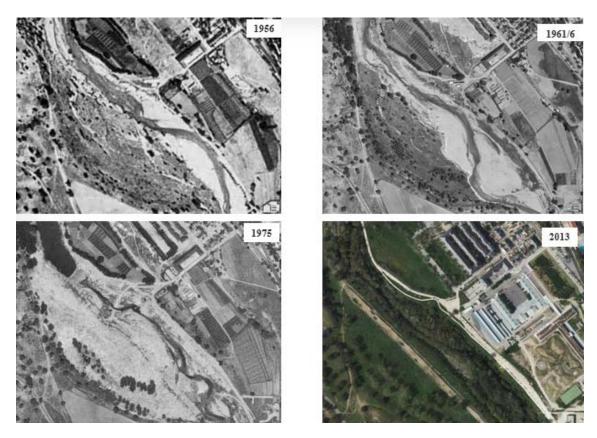
Figura 19. Secuencia de la ocupación del espacio de movilidad fluvial de un tramo del río Manzanares aguas abajo del pueblo de El Pardo.

- Pérdida de espacio fluvial.
- Simplificación de biotopos acuáticos y riparios.
- Pérdida de conectividad transversal.
- Pérdida de accesibilidad a las orillas.
- Pérdida de valor escénico y de oportunidad de contacto con el río.

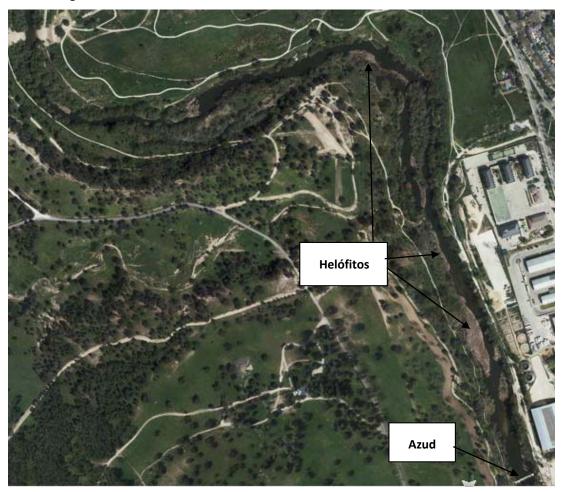
Los efectos generados por el azud son (figura 21):

- Barrera para la transitabilidad de la ictiofauna.
- Remanso aguas arriba, modificando las condiciones lóticas propias de un río por otras lénticas, características de lagos o colas de embalse. Este remanso, que afecta a casi 1,5 kilómetros de cauce (alcanza hasta donde estuvo la estación de aforo de Mingorrubio), es el responsable de los efectos que se citan a continuación.
- Aparición de importantes masas de helófitos.
- Simplificación de biotopos acuáticos.
- Posibles malos olores consecuencia de la descomposición anaerobia de materia orgánica.

Figura 21. Tramo afectado por el remanso del azud..

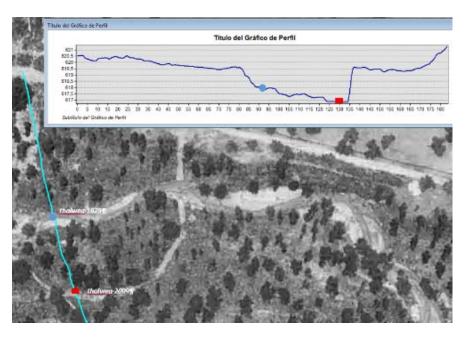
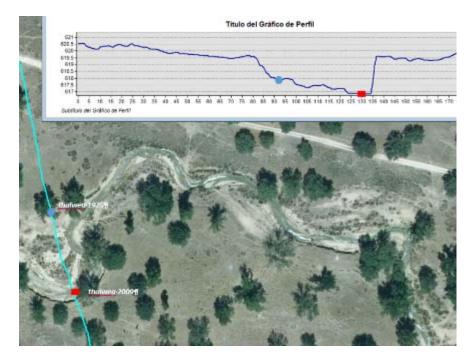
A partir del MDT 1x1, se han podido medir incisiones en el cauce del arroyo del orden de 1,5 a 2 metros comparando la cota del cauce en 1975 —en esa fecha la impermeabilización por urbanización todavía no era importante-, con la que presenta en la actualidad (figura 29).

Figura 29. Situación del thalweg del cauce en 1975 (punto azul) y en 2009 (cuadrado rojo). Además del desplazamiento lateral, se aprecia una incisión de un metro y medio aproximadamente. Este descenso de la cota base del lecho es generalizada en el tramo.
