**Proyecto de restauración fluvial del río
Manzanares entre el Arroyo de la Trofa y el
Puente de San Fernando (Madrid)**

MEMORIA

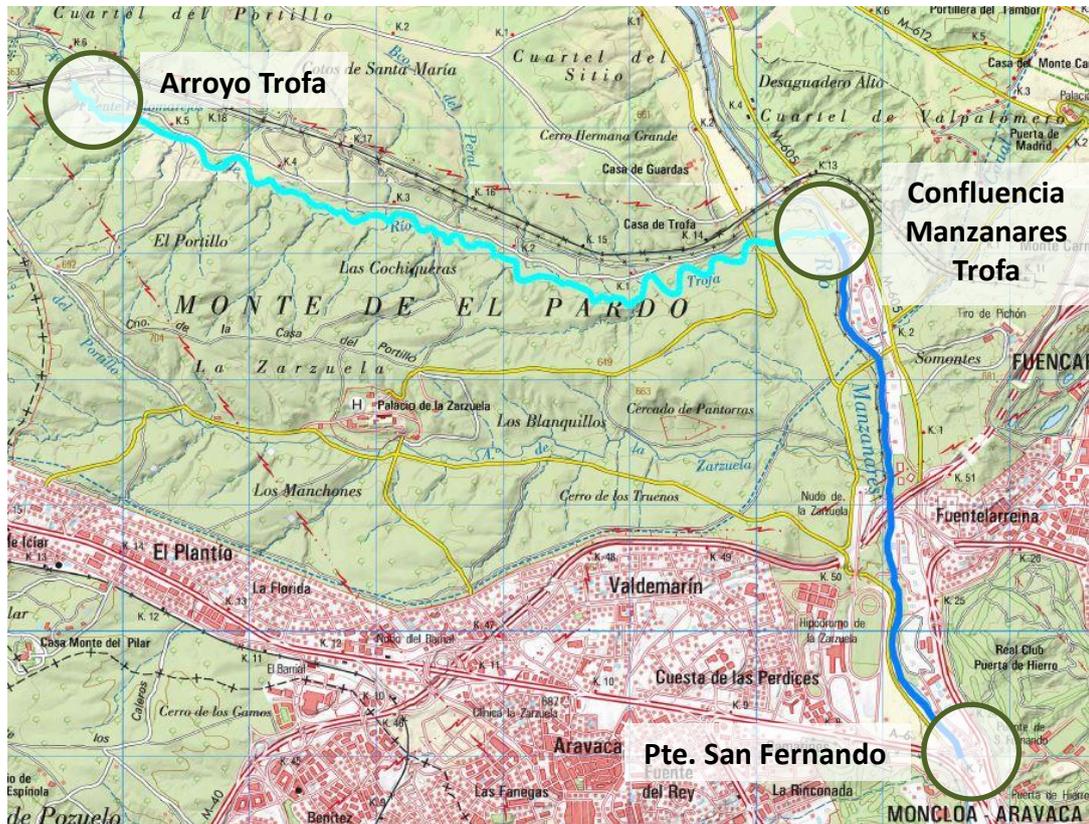
Figura 1. Localización del tramo del proyecto

El área de intervención se localiza en el municipio de Madrid, en el barrio de El Pardo perteneciente al distrito de Fuencarral –El Pardo y en el barrio de Ciudad Universitaria perteneciente al distrito de Moncloa-Aravaca.

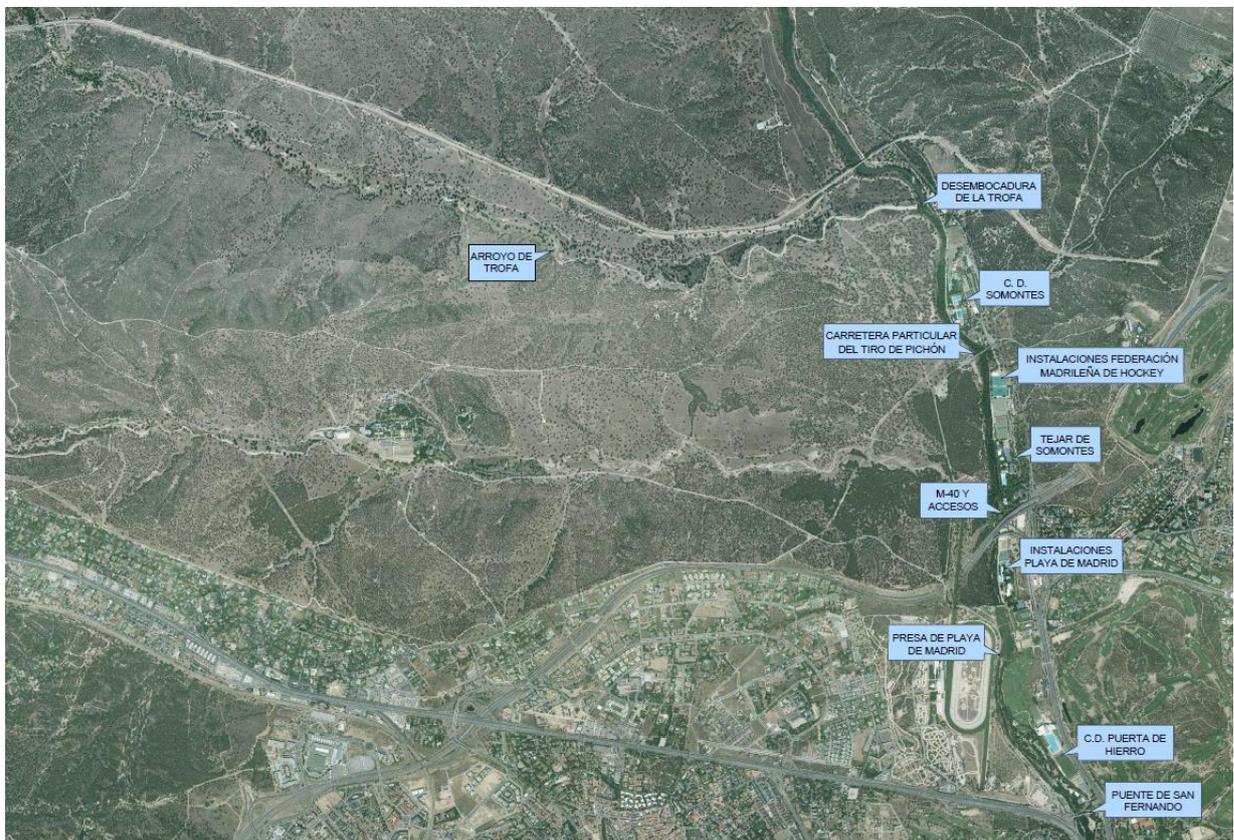
Figura 2. Plano de situación del tramo de proyecto

El trazado geomorfológico del cauce del Manzanares ha pasado de estar constituido por un cauce trezado con gran tendencia a la sedimentación en forma de depósitos de arena a un trazado en el que la mayor parte del tramo del proyecto es un canal único (pérdida de brazos secundarios), más estrecho y de mayor calado.

Los restos de la infraestructura de la antigua Playa de Madrid dificultan la continuidad longitudinal del río, además del impacto visual que suponen.

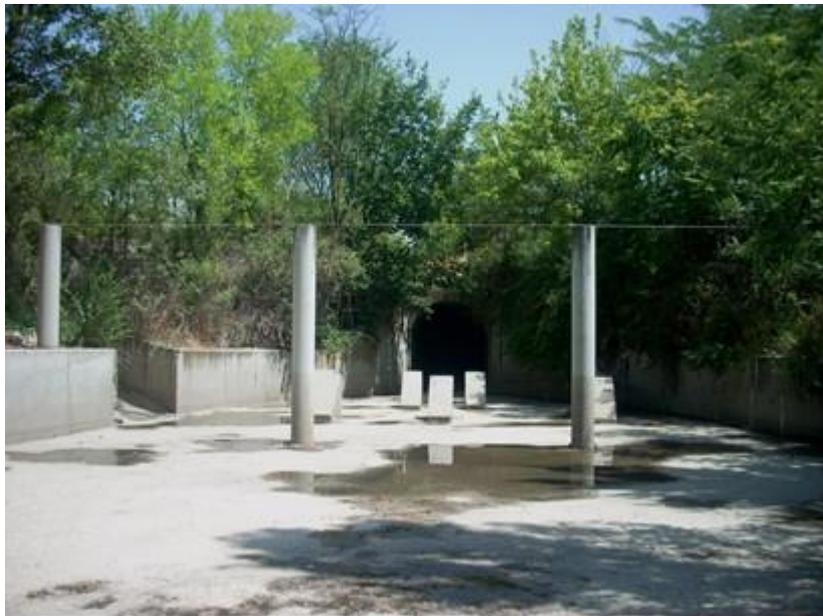
Figura 6. Aliviadero de Fuentelarreina en zona de Playa de Madrid

Existen varios aliviaderos y colectores que son fuente de contaminación puntual, algunos vierten aguas residuales y otros, aguas pluviales.

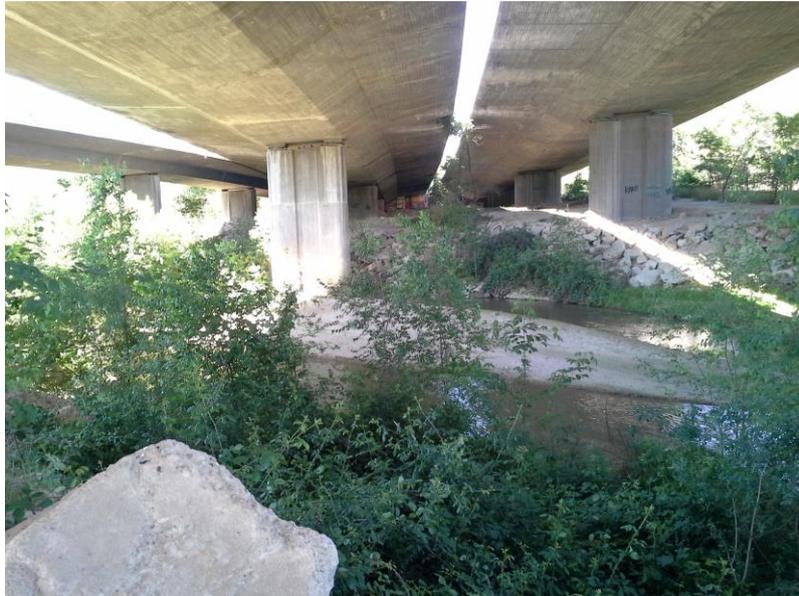
Figura 7. Paso de la M-40 sobre el río Manzanares

Varias vías de comunicación pasan a distinto nivel sobre el río afectando tanto a nivel sonoro como contaminación atmosférica.

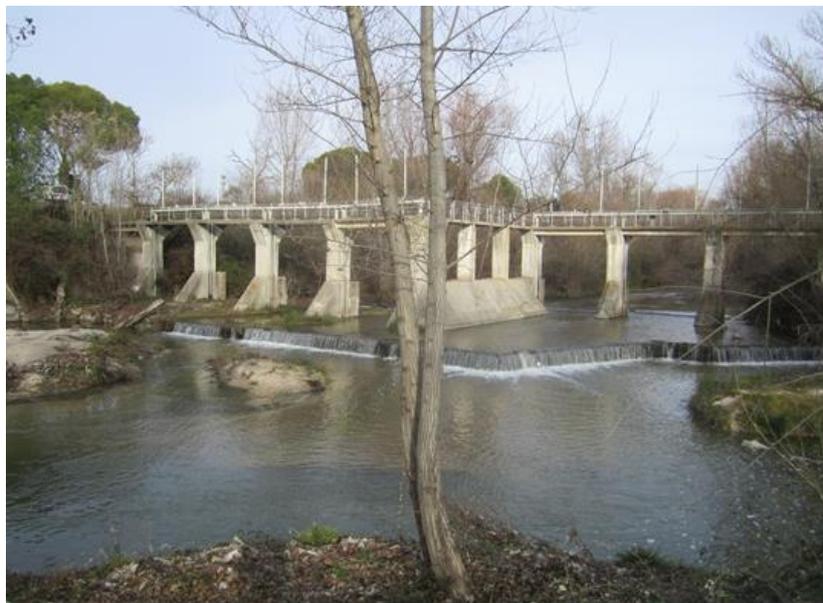
Figura 8. Restos de la infraestructura de la antigua Playa de Madrid

La infraestructura existente de Playa de Madrid supone una alteración morfológica en la continuidad del río ya que el agua se remansa aguas arriba, a pesar de que en la actualidad solo quedan los restos de la estructura de hormigón y la cimentación, pero no quedan las compuertas.

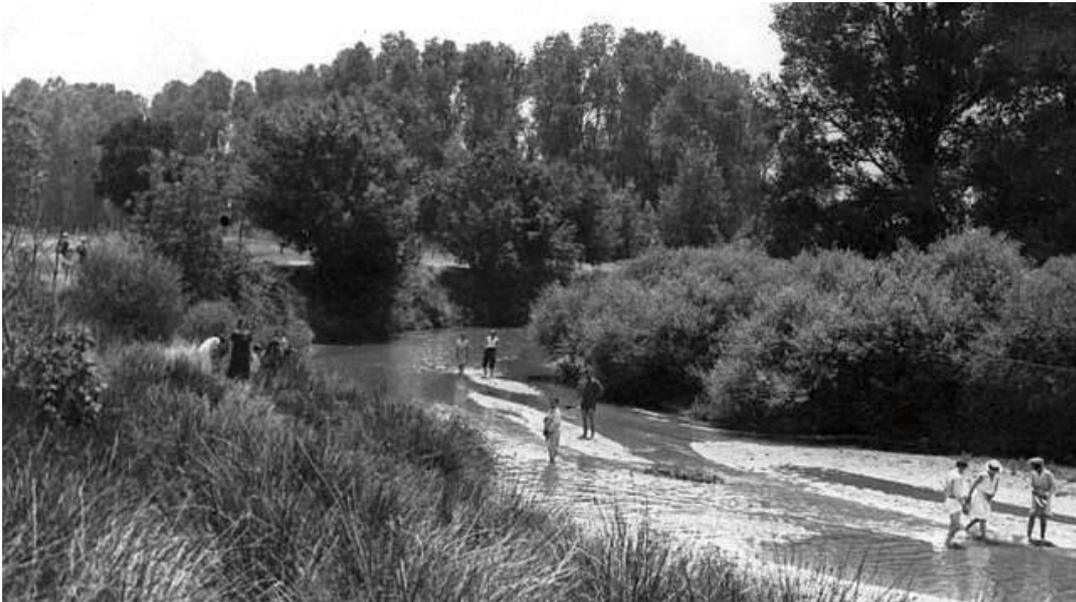
Figura 9. Estado del río en el siglo pasado con cauce trenzado y sotos ribereños

La imagen que evoca el río Manzanares es la de un río con un caudal inestable, con fuertes avenidas y de un gran poder erosivo que conforma un cauce trenzado. Este hecho, unido al sustrato arenoso del lecho y de las márgenes, da lugar a cauces anchos y encajados en la llanura, confinados entre los terraplenes naturales de ambas orillas.

Los caudales exigüos e inestables no permiten el establecimiento de una masa continua, que queda reducida a pequeños golpes, salvo en las situaciones en las que el río corre menos encajado y el nivel freático es más accesible para la vegetación ribereña. Es entonces el momento en el que la primera línea de sauces se encuentra secundada por un bosque de galería con una estructura más desarrollada, gracias a la protección que le confiere la primera banda arbustiva. En muchas ocasiones la vegetación zonal se acerca prácticamente hasta el cauce, favorecida por el clima y el sustrato arenoso que drena rápidamente el agua.

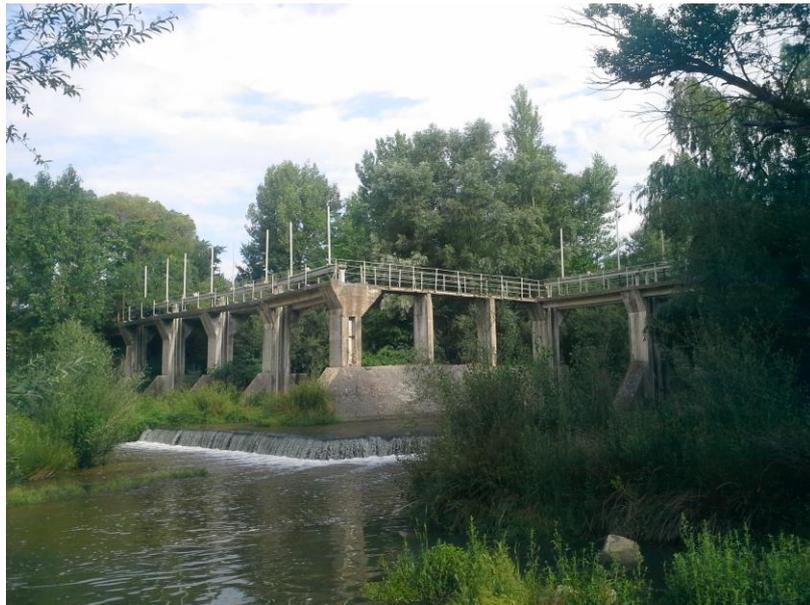
Figura 10. Restos de la infraestructura que impiden la continuidad longitudinal del río

Se trata de la retirada de 276 m³ de escombros de la infraestructura y 1.275 m³ de basamento.

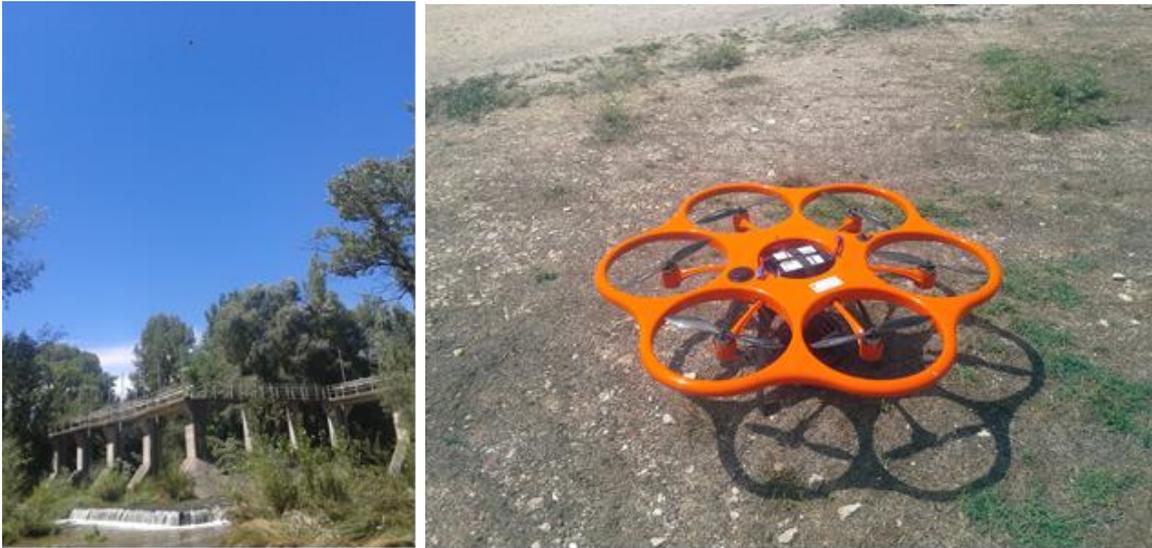
Figura 11. Fotografías del vuelo del drone sobre la infraestructura (izqda.) y del drone (dcha.)

Ante las dificultades para acceder a la estructura, se ha optado por realizar un levantamiento topográfico mediante el vuelo de un dron para conocer las dimensiones de la estructura.

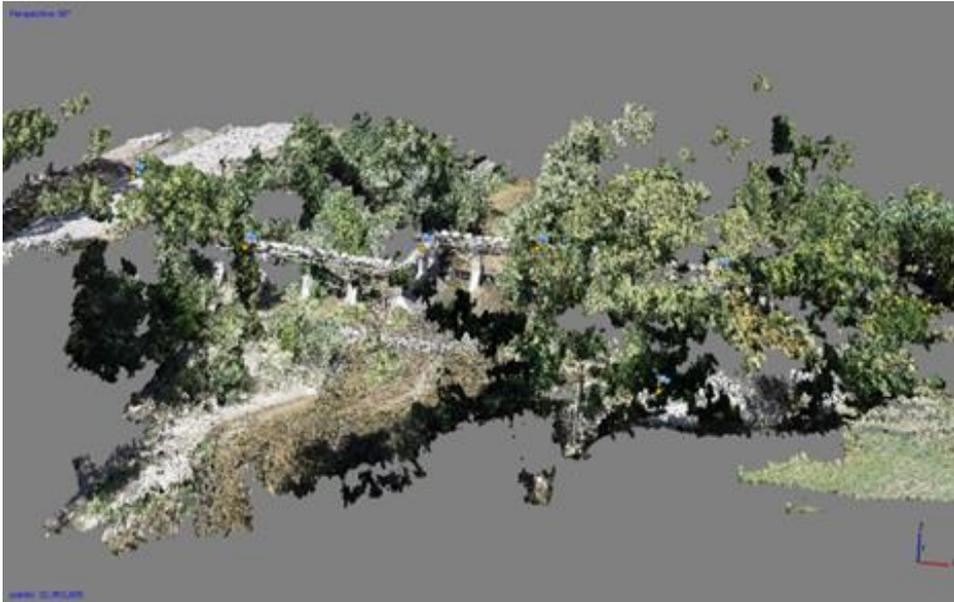
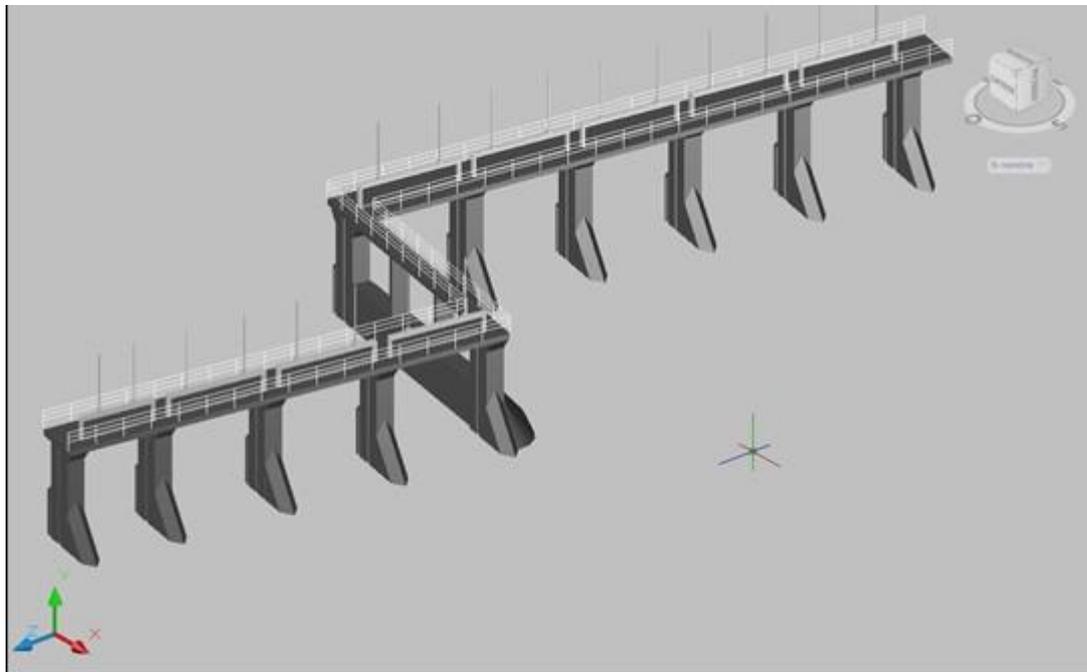
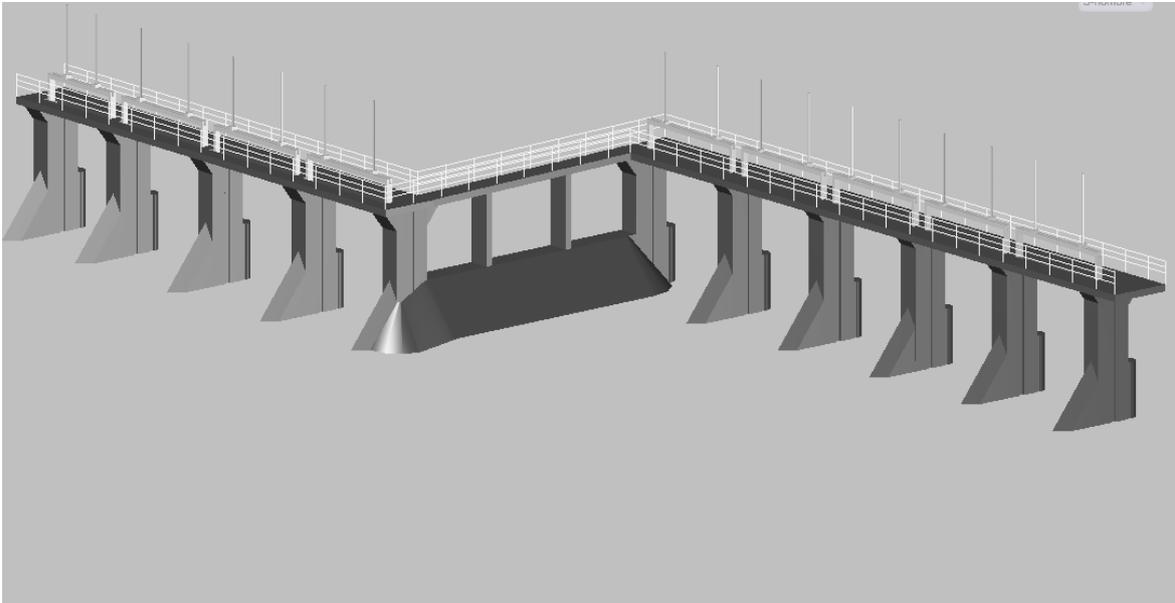
Figura 12. Imagen de la nube de puntos en el que se aprecia la infraestructura de Playa de Madrid

En campo se han colocado dianas como apoyo topográfico y se han tomado fotografías (sistema de referencia WGS84). Tras procesar los datos capturados se ha generado una nube de puntos en formato LAS (sistema de referencia ETRS89 UTMH30) que permite la extracción de los diferentes elementos y la posterior reconstrucción en 3D.

Una vez obtenidos todos los elementos de la antigua infraestructura se ha estimado que el volumen total es de 1.551 m³.

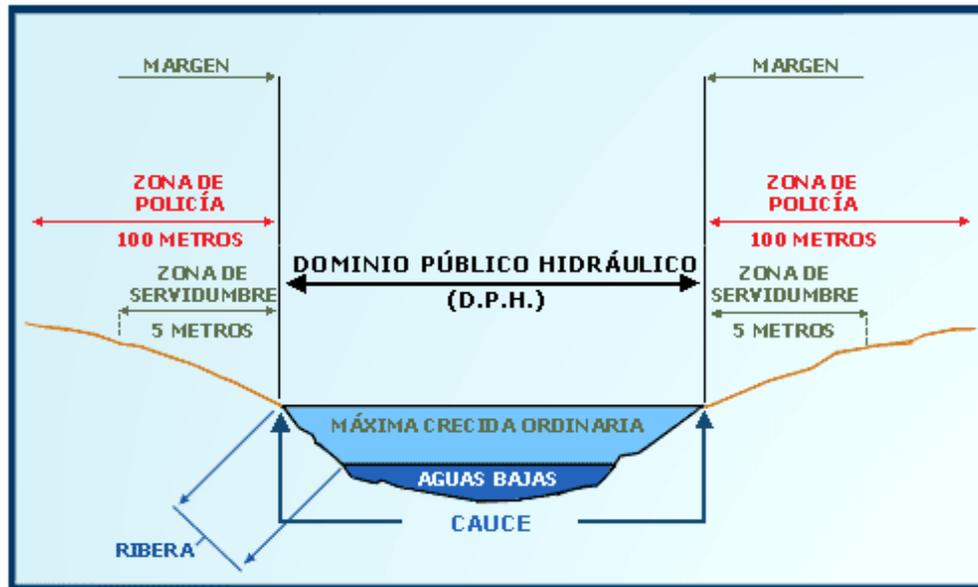
Figura 16. Croquis de las zonas vinculadas al Dominio Público Hidráulico (Fuente: www.mapama.gob.es)

La zona de policía es una franja de cien metros de anchura a cada lado del cauce, en las que se condiciona el uso del suelo y las actividades que en él se desarrollen.

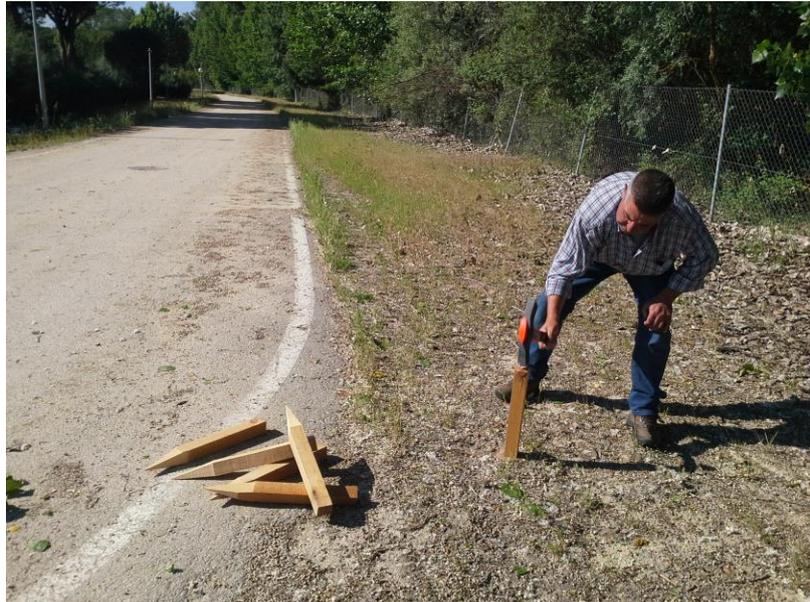
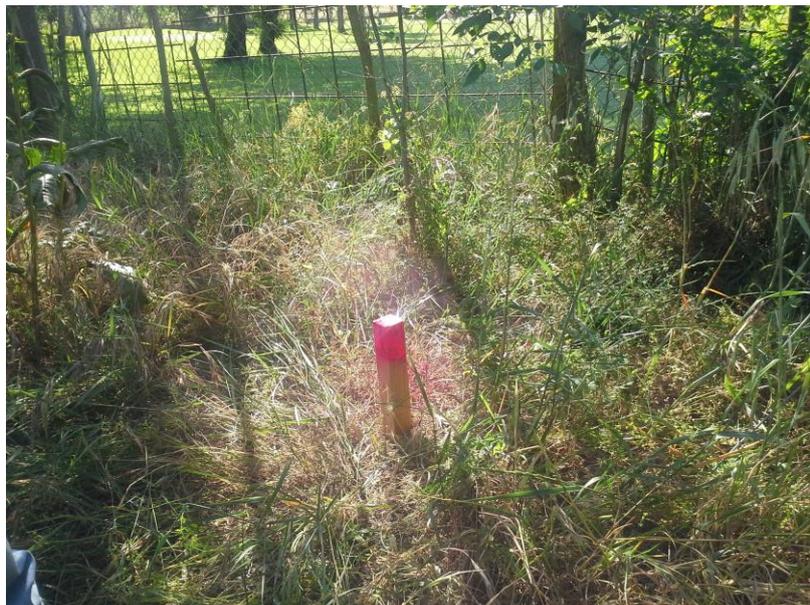
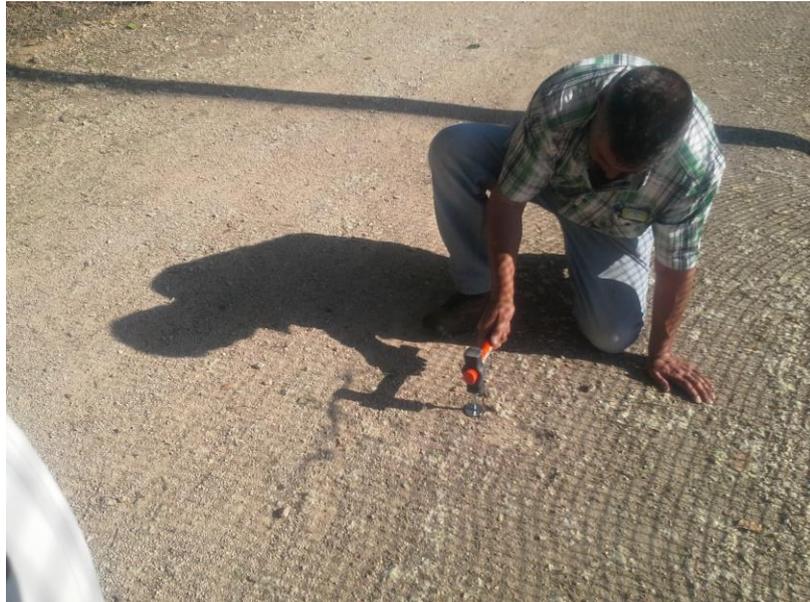
Figura 17. Colocación de estacas para marcar donde se colocará el nuevo vallado

Se han llevado a cabo varias reuniones informativas con Patrimonio Nacional, que es el propietario de los terrenos sobre los que se va actuar. Se suministran planos que muestran la ubicación de los nuevos vallados y para informar a los arrendatarios de las instalaciones deportivas de la margen izquierda del río se han colocado estacas y en aquellos tramos de mucho tránsito de personas y/o vehículos, se han utilizado tornillos con grandes arandelas.

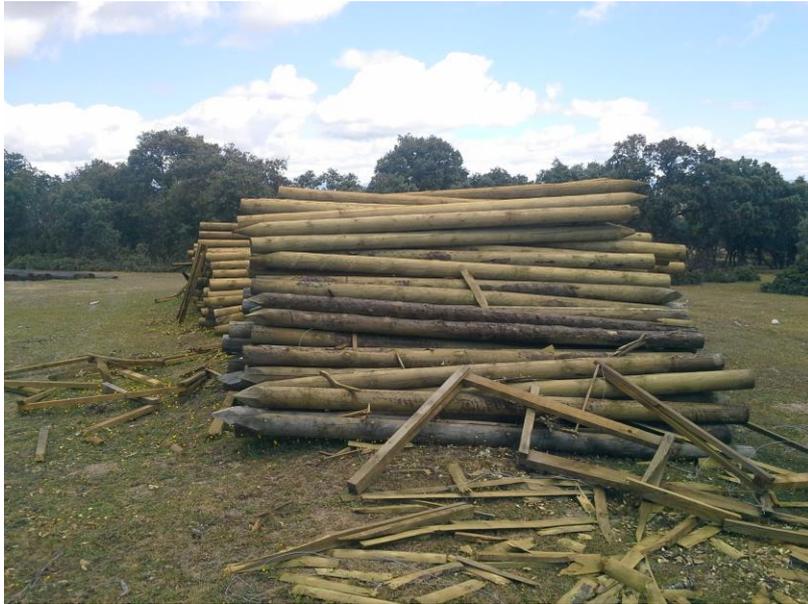
Figura 20. Postes de madera tratada empelados durante la ejecución de las obras de la Fase I

La longitud total de valla en la margen izquierda del río Manzanares es de 3.489 m.

También se instalarán un total de 15 puertas de 2,5 m de altura y 3 m de anchura.

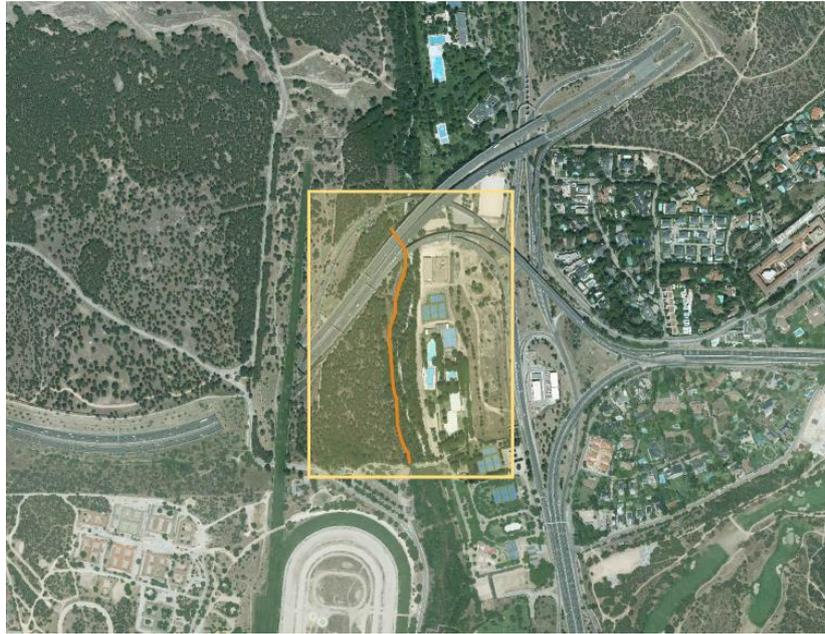
Figura 22. Ubicación del nuevo vallado en la margen derecha de Playa de Madrid

Además de estos vallados que afectan a la zona ribereña de la margen izquierda del río, también se actuará puntualmente en la margen derecha en el entorno de Playa de Madrid, en la zona que se puede observar en la imagen inferior:

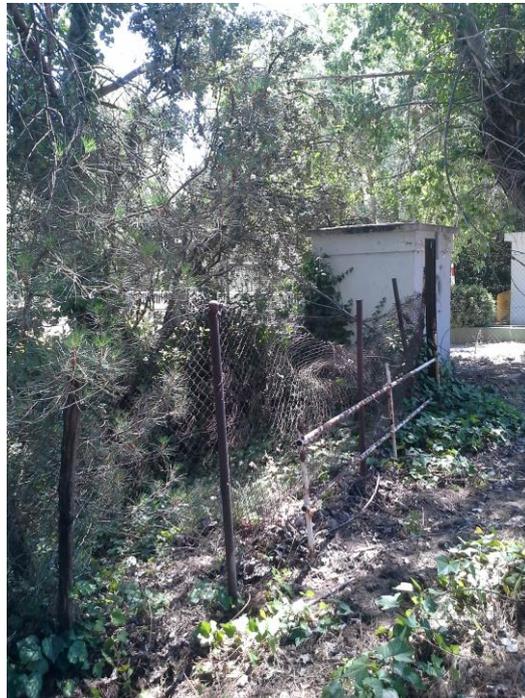
Figura 23. Vallado existente en las instalaciones de Playa de Madrid

En esta zona, existe actualmente un vallado que se encuentra en mal estado de conservación, tal y como se puede observar en la siguiente imagen:

Se propone la instalación de aproximadamente 600 metros de malla cinegética tipo Cyclone de 2 metros de altura, con postes de madera tratada de 3 metros de altura, colocados cada 5 metros y anclados el 20% en los cambios de dirección o en lugares donde sea necesario. Se añadirán dos alambres galvanizados en la parte superior hasta alcanzar los 2,30 metros de altura.

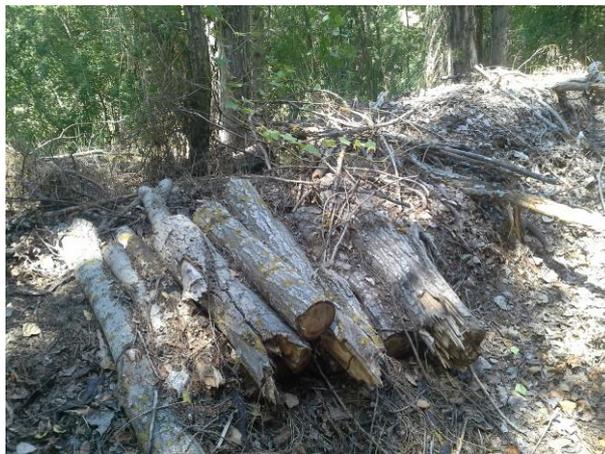
Figura 25. Restos leñosos almacenados en zona de servidumbre

Se han localizado varias zonas de acopio de materiales y basuras en la zona de servidumbre. Representan una presión significativa por lo que se retirarán o se eliminarán.

Se ha contabilizado un total de 464 m³ localizados en la margen izquierda del río.

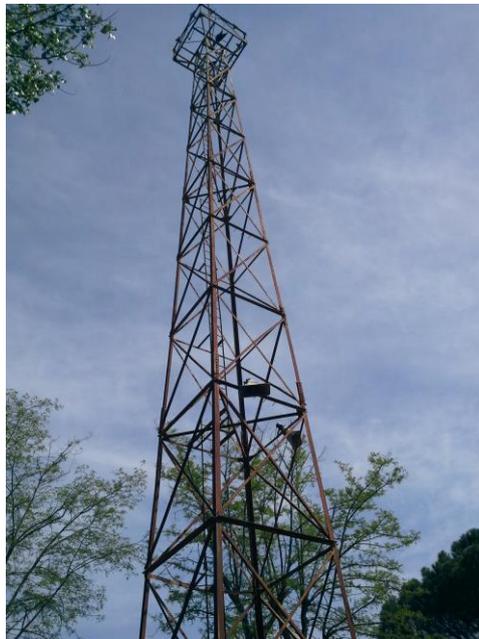
Figura 27. Antigua torre de vigilancia en Playa de Madrid

También se retirará una antigua torre de vigilancia que existe en los terrenos de la Playa de Madrid que supone un peligro para los usuarios del camino.

Se trata de 2.700 kg de hierro que se debe desmontar y eliminar.

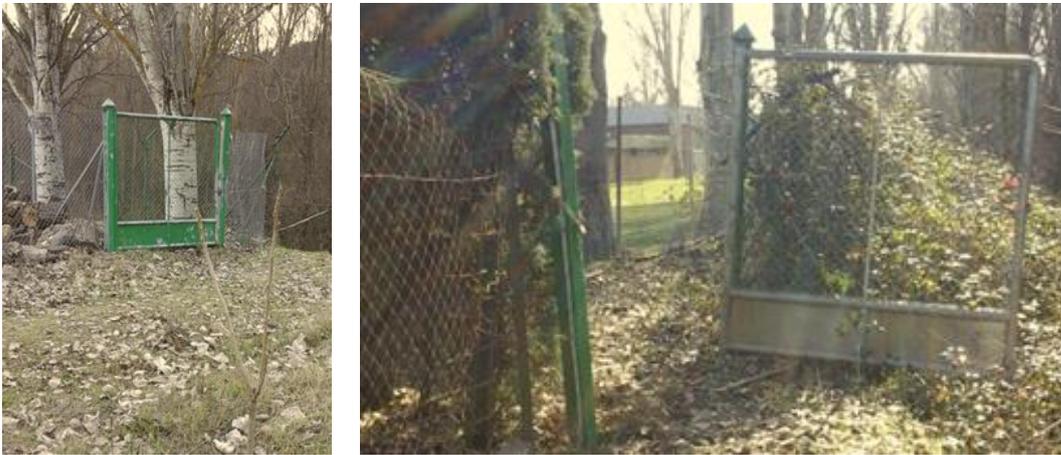
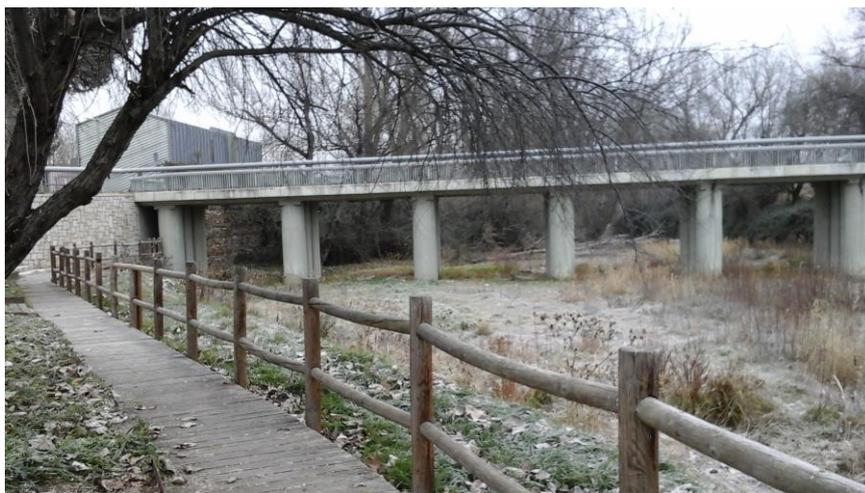
Figura 28. Puertas en zonas de doble vallado

En total se deben retirar 3.497,38 m de vallado, 6 puertas y 145,97 m de tarima de madera.

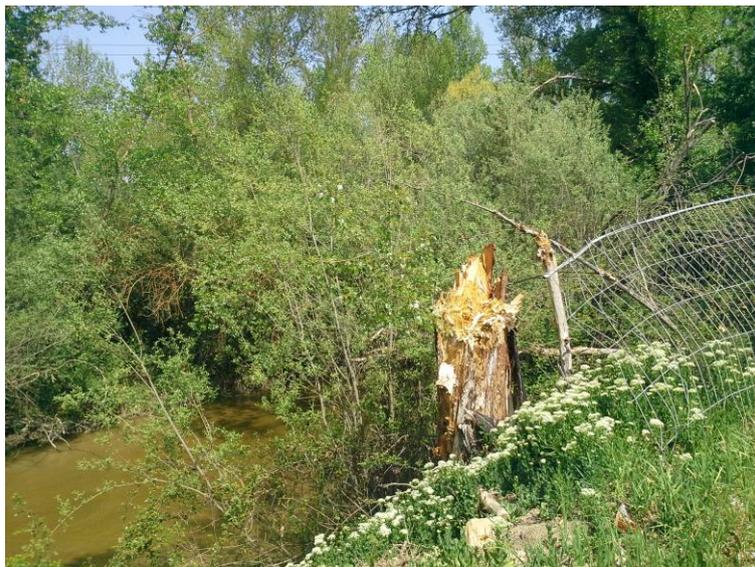
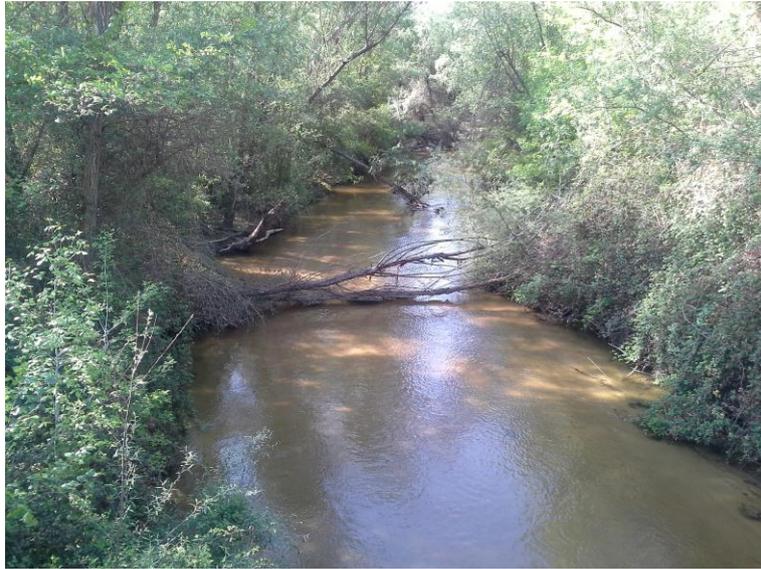
Figura 30. Árboles se mueren y caen al cauce

Además, en distintos enclaves distribuidos a lo largo del corredor se han localizado ejemplares en mal estado fitosanitario y especies exóticas (principalmente ailantos, falsas acacias, arces negundos, chopos híbridos americanos y catalpas). Se propone un análisis para seleccionar los ejemplares en peor estado para su posterior eliminación y retirada.

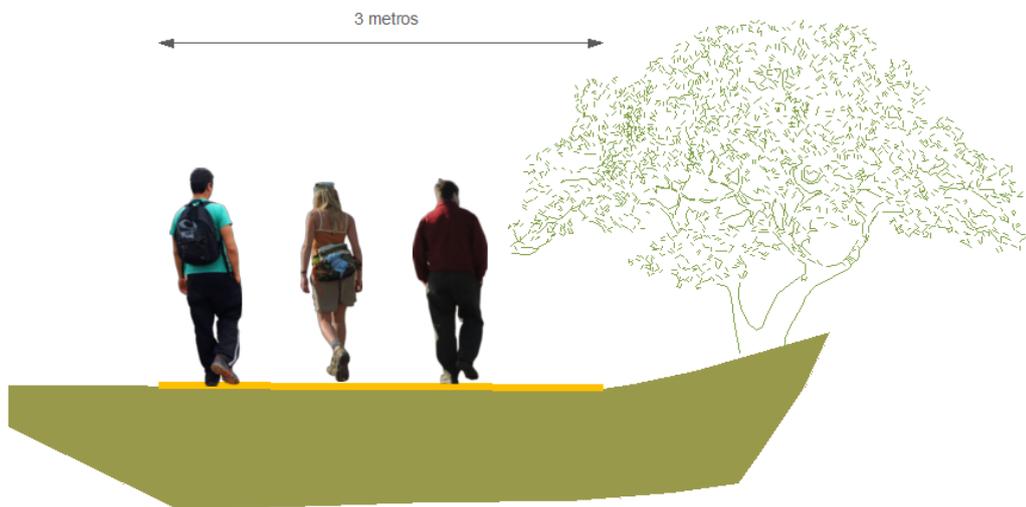
Figura 35. Croquis del camino de 3 m de ancho

Después de estudiar las diferentes alternativas, la longitud total del camino es de 3.770 m, siendo 2.700 m de camino de 3 m de anchura en zona de servidumbre y 1.070 m de camino de al menos 1,5 m de anchura dentro del DPH.

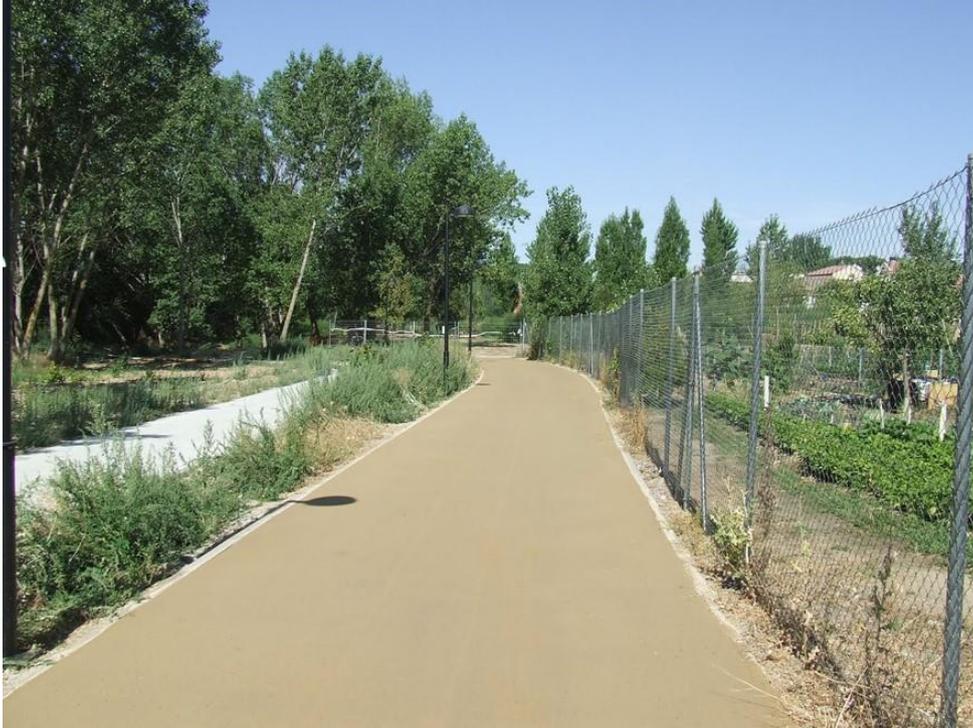
Figura 37. Fotografía de un camino en el que se ha empleado Aripaq

Se utilizarán espesores de entre 6 y 8 cm y se estabilizará con ligante incoloro a base de calcín de vidrio y reactivos básicos. Se considera necesaria la colocación de bordillos a ambos lados del camino para que su vida útil sea mayor.

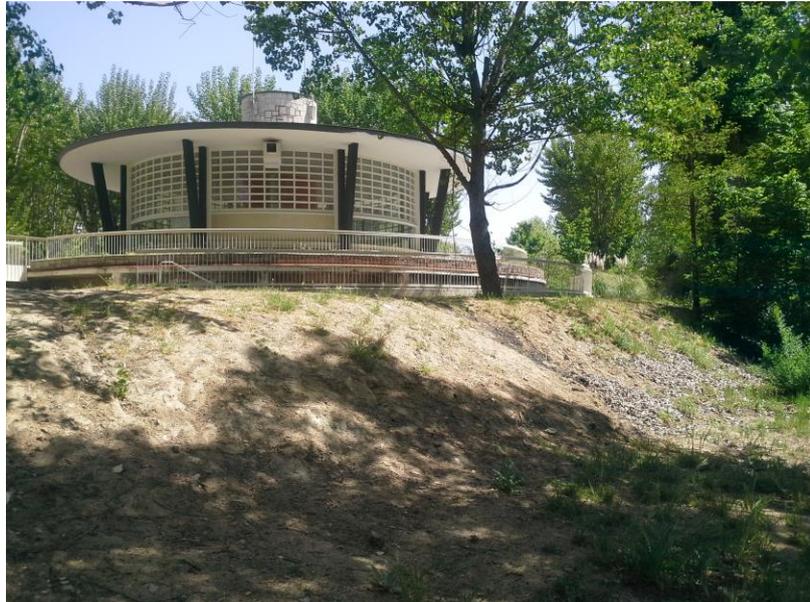
Figura 38. Desmante en P. D. Puerta de Hierro (zona 1)

Existen cuatro zonas donde se realizarán movimientos de tierra. En la zona 1, se realizará un desmonte para conectar dos tramos de camino reduciendo la pendiente.

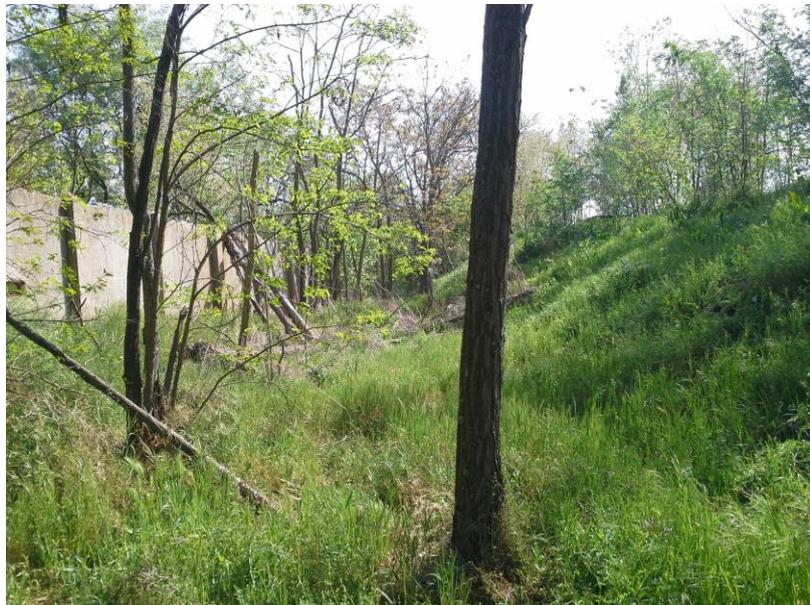
Figura 39. Vaguada detrás del aliviadero de Fuentelarreina (zona 2)

En la zona 2 existe una depresión detrás del aliviadero de Fuentelarreina por lo que se realizará un terraplén que reducirá la pendiente.

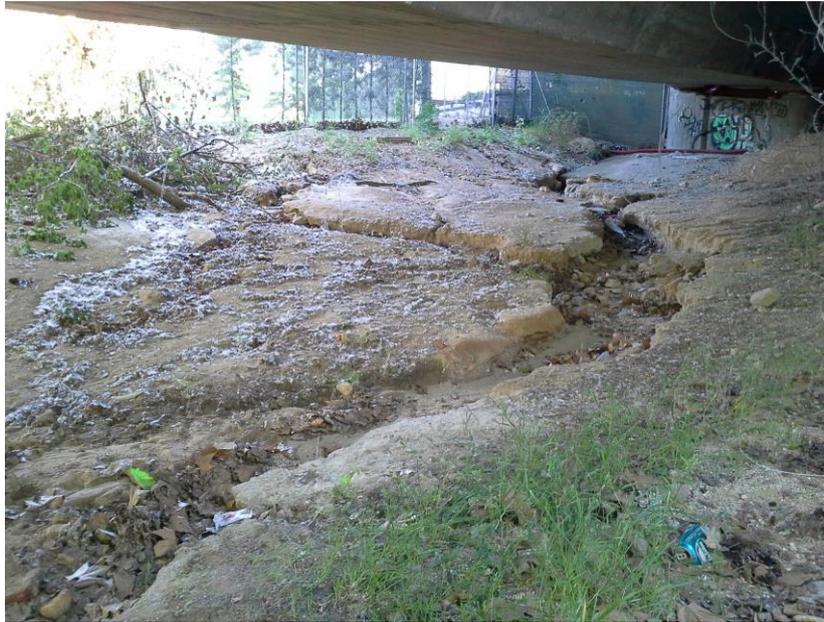
Figura 40. Cárcava que se debe rellenar y compactar (zona 3)

En las zonas 3 y 4 existen cárcavas originadas por erosión hídrica que se rellenarán y compactarán para que el camino pueda pasar por dichas zonas.

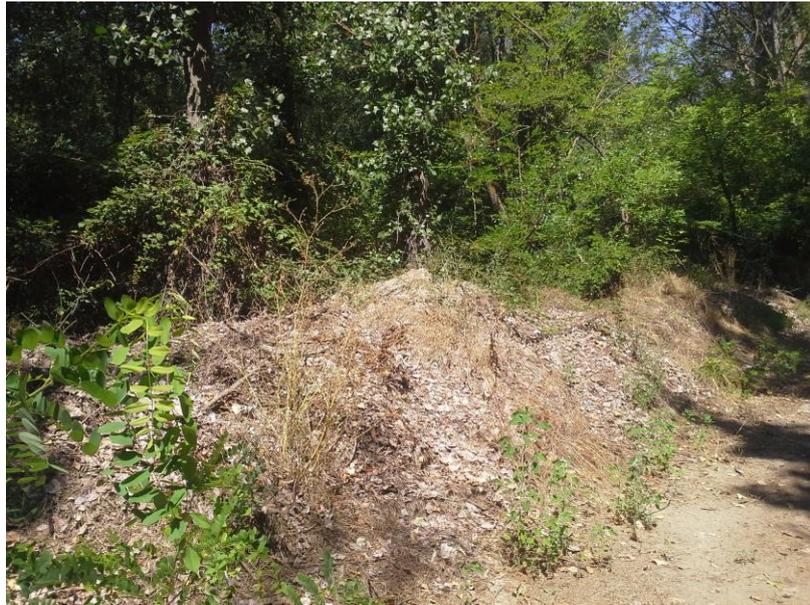
Figura 42. Cordón de tierras producto de acumulación de escombros y restos vegetales

Además, se recomienda la retirada de escombros y restos vegetales que se han ido acumulando en un tramo de 1.120 m en el P. D. Puerta de Hierro y que actúan como un cordón de acumulación de tierras.

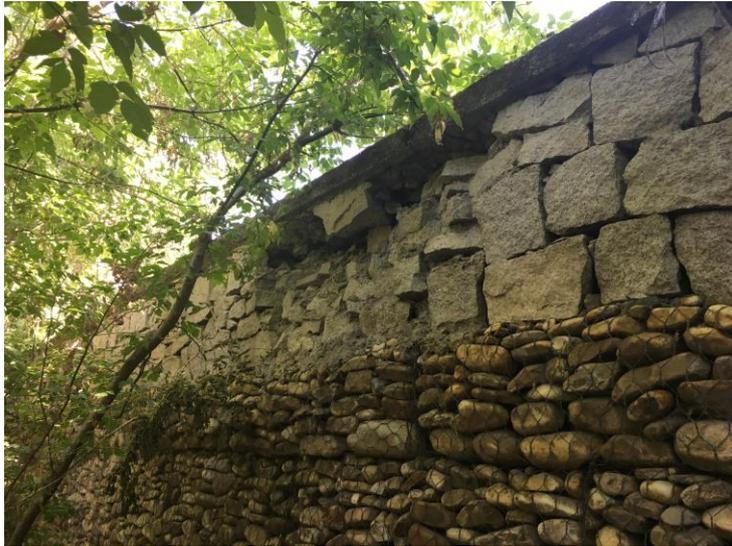
Figura 43. Estado actual del muro en P.D. Puerta de Hierro

El trazado de la nueva senda dentro de las instalaciones del P.D. Puerta de Hierro requiere la reparación de aproximadamente 110 metros del muro de granito existente en sus instalaciones, que se encuentra en mal estado y supone un peligro para los viandantes que circulan bajo el mismo, por la senda proyectada.

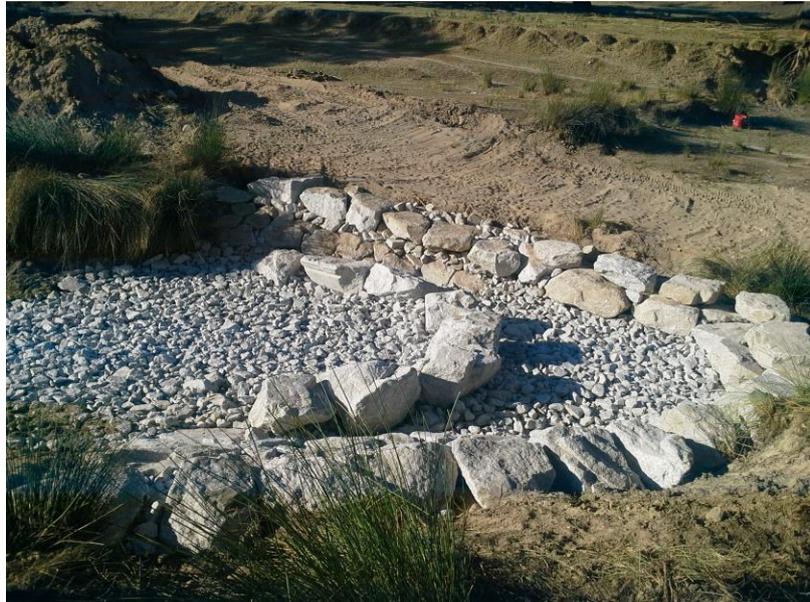
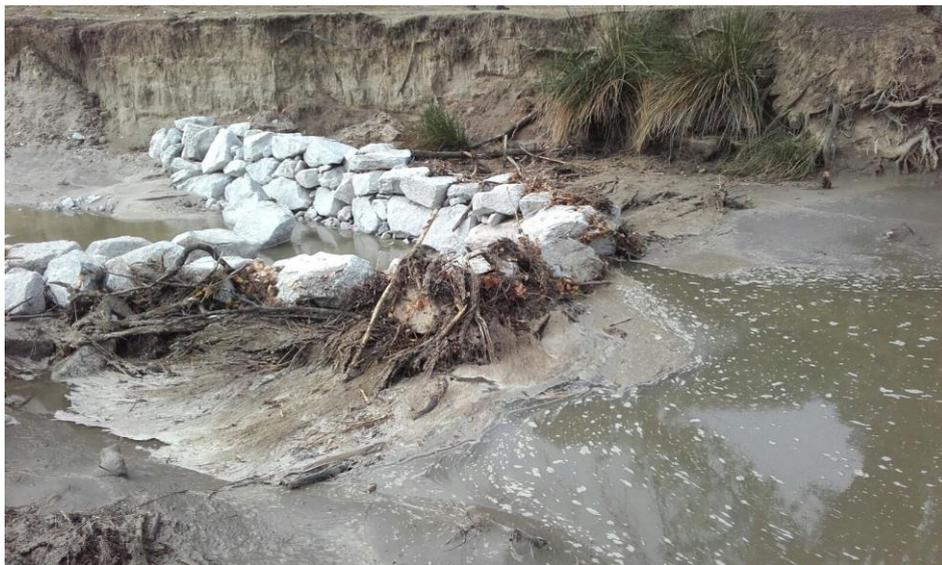
Figura 44. Hidrotecnia ejecutada en Fase I

Además, se propone la realización de las labores de reparación y mantenimiento en las hidrotecnias ya ejecutadas durante los trabajos de la Fase I que resulten necesarias para garantizar el correcto funcionamiento y efectividad de las mismas.

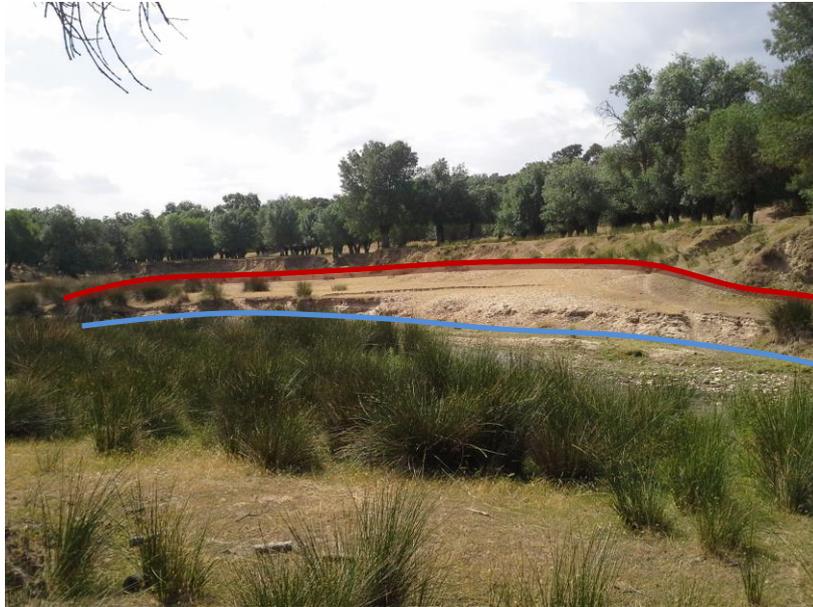
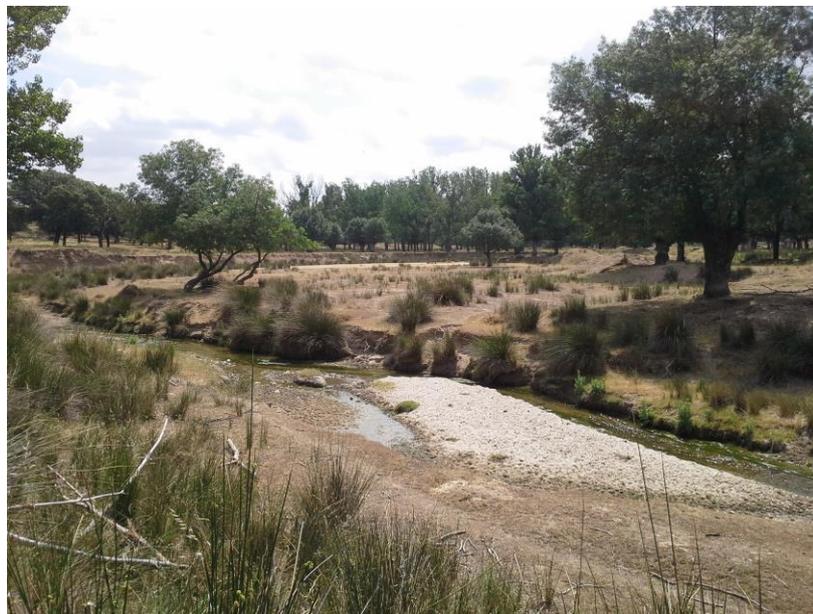
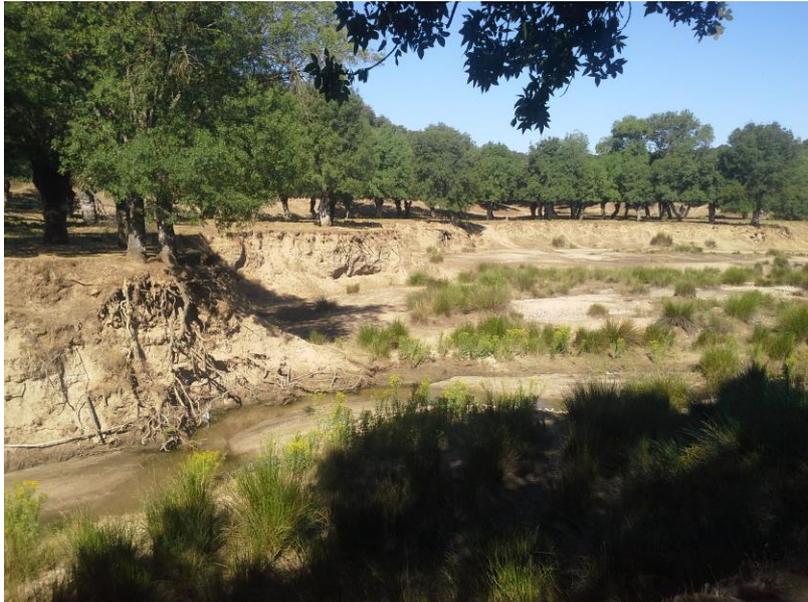
Figura 46. Llanura de inundación desconexionada

En la selección de la ubicación de las hidrotecnias se valora la posibilidad de abrir un canal de derivación en el lateral de una de las estructuras para activar la llanura de inundación en avenidas ordinarias. Al subir la cota de humedad freática asociada al cauce, se mejorará el estado de la vegetación riparia, en especial algunos bosquetes de fresnos que muestran signos de decaimiento.

Por lo tanto, serán 3 las hidrotecnias sin canal de derivación y una con canal de derivación que se construirán a lo largo del Arroyo de la Trofa.

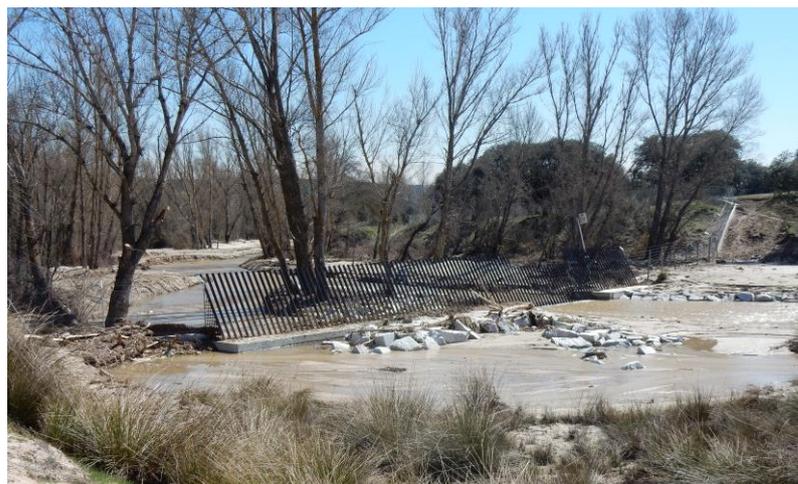
Figura 49. Actuaciones realizadas en la confluencia del arroyo de Trofa con el río Manzanares

- El cauce abierto sobre la traza del antiguo Trofa, como consecuencia del paso de agua bajo la valla convencional, llega perpendicularmente al nuevo cauce de Trofa y refluye al Manzanares generando un importante delta que ha supuesto un incremento considerable de la lámina de agua en el Manzanares.
- Los restos vegetales obstruyen el vertedero

Se realizará un mantenimiento del peine y de la valla fusible instalados en la confluencia del arroyo de la Trofa y el río Manzanares. Para ello se propone la retirada periódica, 2 veces al año, de los restos vegetales que lo obstruyen y la reposición, una vez durante los 3 años, de la valla fusible en caso de que sufra algún daño o desperfecto.
