**Proyecto de restauración fluvial del río
Manzanares entre el Arroyo de la Trofa y el
Puente de San Fernando (Madrid)**

MEMORIA

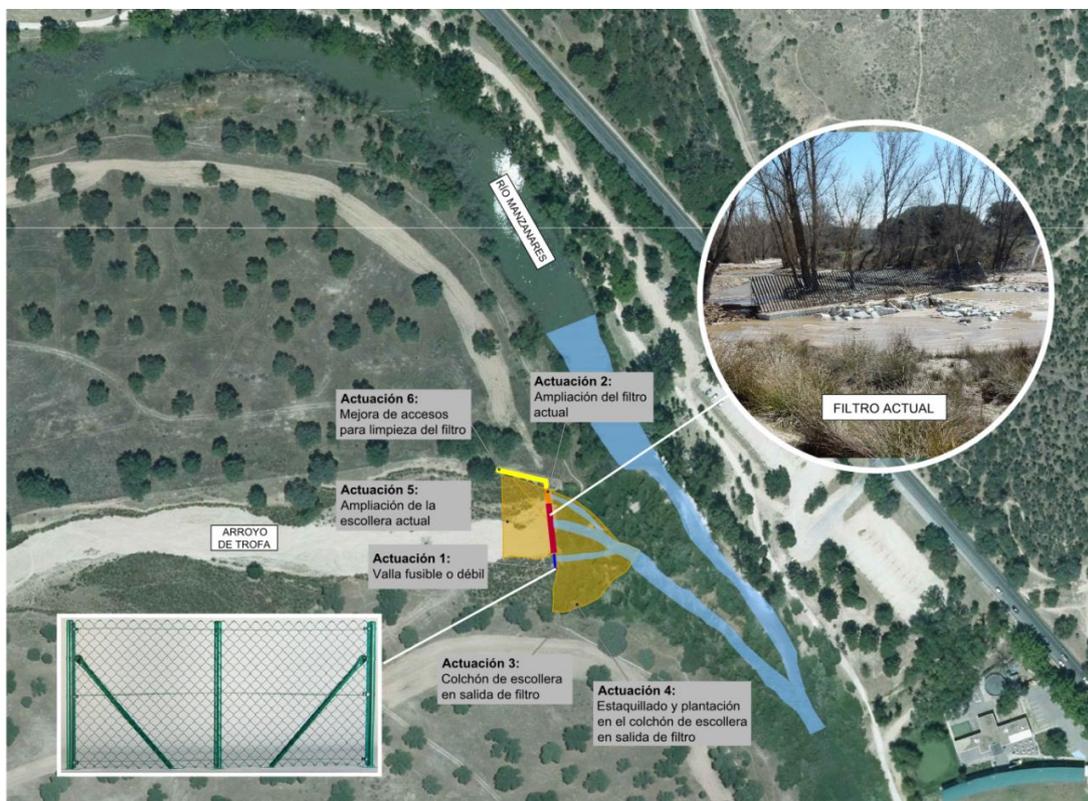
Figura 50. Croquis de la solución adoptada en la confluencia del río Manzanares y el Arroyo de Trofa

A continuación se puede observar un croquis¹ de la solución planteada:

¹ Este croquis es una representación esquemática de la planta de las propuestas de actuación. Ninguna dimensión tiene escala ni pueden establecerse proporciones relativas. Se ofrece únicamente como referencia visual para ubicar las actuaciones.

Se realizará un mantenimiento del peine y de la valla fusible instalados en la confluencia del arroyo de la Trofa y el río Manzanares. Para ello se propone la retirada periódica, 2 veces al año, de los restos vegetales que lo obstruyen y la reposición, una vez durante los 3 años, de la valla fusible en caso de que sufra algún daño o desperfecto.

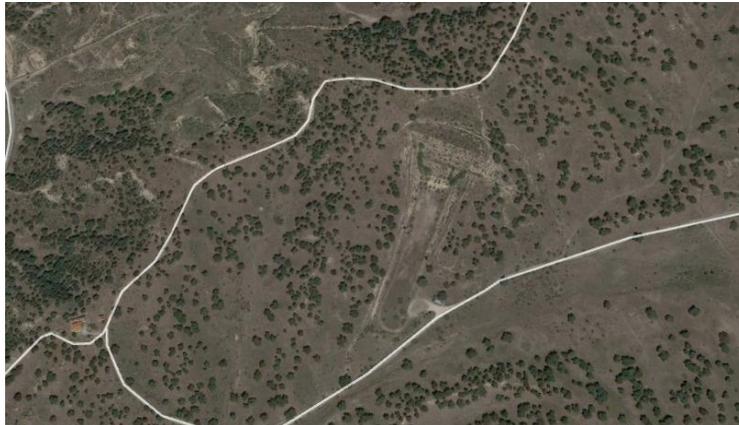
Figura 51. Zona de depósito de materiales en Barranco de Freijo

Además, las tierras acumuladas en la confluencia del Arroyo de la Trofa con el Río Manzanares se trasladarán al mirador de Freijo, actualmente abandonado, donde se procederá a su depósito y a la posterior rehabilitación de la zona.

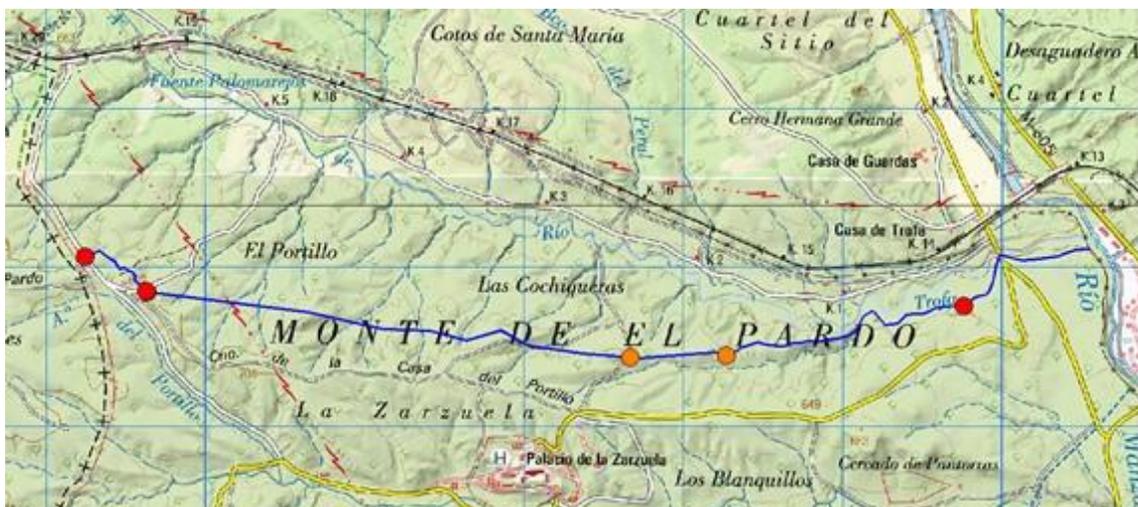
Figura 52. Línea azul que muestra la ubicación del cerramiento cinagético

En proyecto de la Fase I se ha instalado un cerramiento cinagético de protección con malla especial reforzada para proteger gran parte de la cuenca del arroyo de Trofa de la fuerte presión ganadera existente en el monte y permitir la regeneración de la vegetación. La longitud total del cerramiento es de 6.965 m.

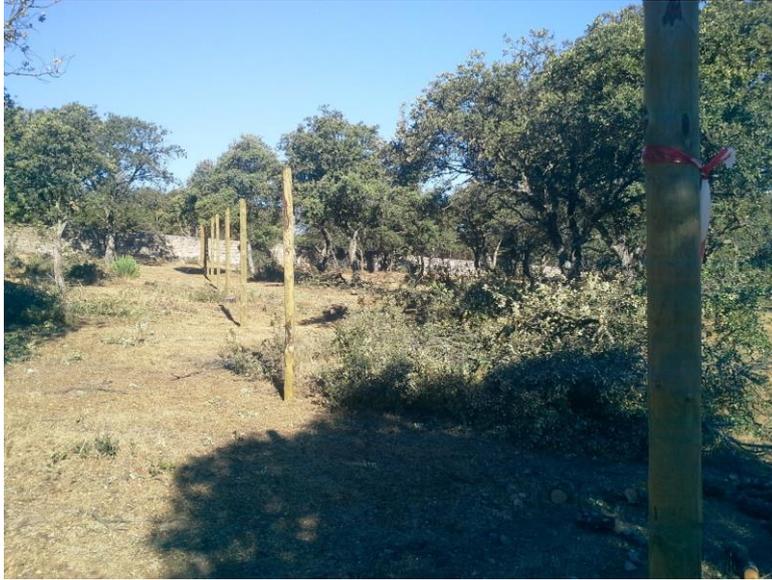
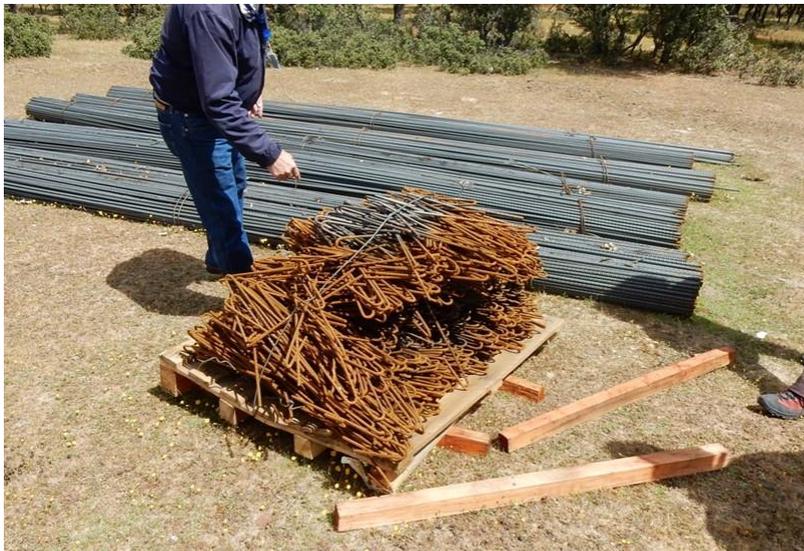
Figura 53. Cerramiento en la cuenca del arroyo de la Trofa

También se deben mantener las puertas para el paso de caballería y los pasos canadienses que se instalaron durante la Fase I. Además de estas puertas para caballería, se instalarán otras 5 adicionales.

- Se ha modificado la partida del proyecto hasta los 6.000 m de vallado cinegético tipo Cyclone para la reparación, refuerzo y fijación del cerramiento en caso de daños.

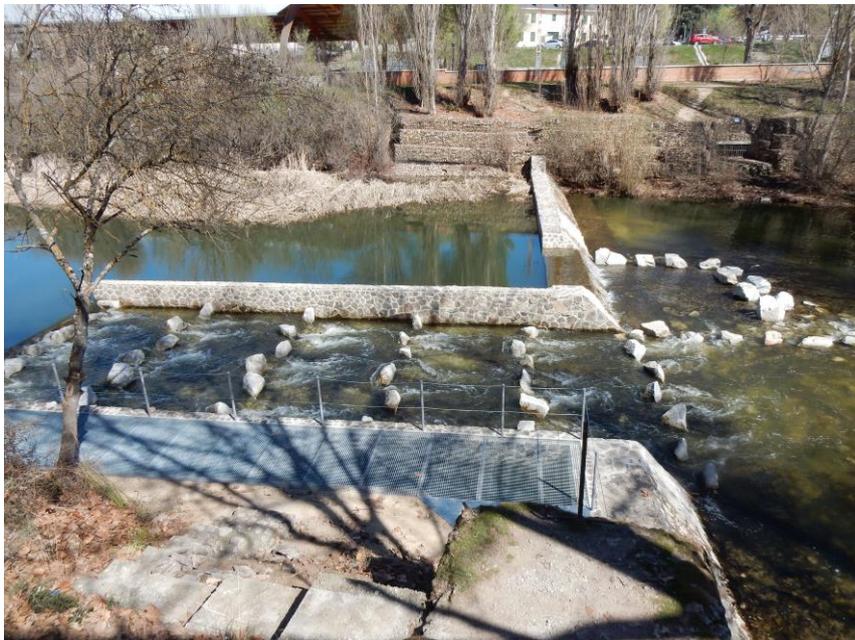
Figura 55. Rampa de peces en el azud del Pardo

- **Evaluación de la efectividad de la rampa de peces en el azud del Pardo:** Se realizará la evaluación de la efectividad de la rampa construida en el azud del Pardo dentro de las obras de la Fase I.

Los trabajos se llevarán a cabo durante los dos años siguientes a su construcción.
