# RESTAURACIÓN FLUVIAL DEL RÍO MANZANARES EN EL ENTORNO DEL REAL SITIO EN EL PARDO (MADRID)

# Adecuación ambiental del río Manzanares en Mingorrubio. Trabajos selvícolas sobre la vegetación de ribera

# Adecuación ambiental del río Manzanares en Mingorrubio. Pasarela peatonal inundable de Mingorrubio

# Adecuación ambiental del río Manzanares en Mingorrubio. Apertura de la llanura de inundación en MI del río Manzanares en Mingorrubio

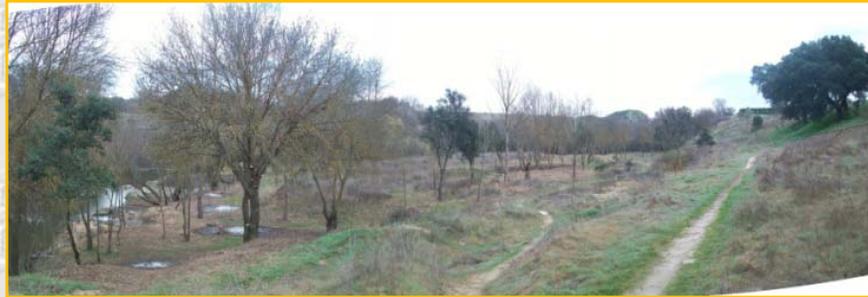
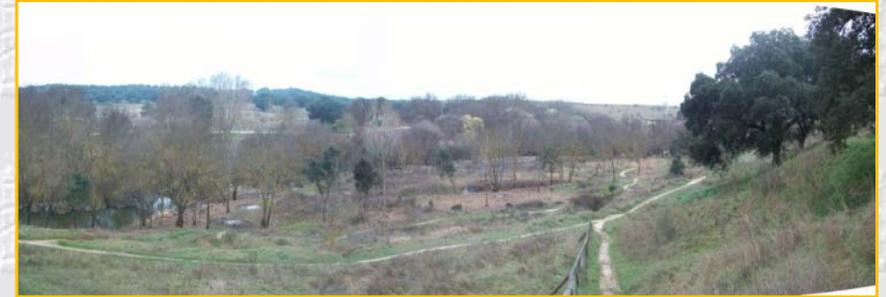
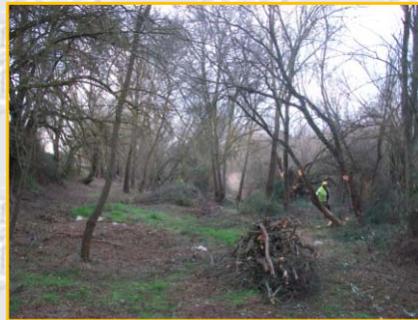
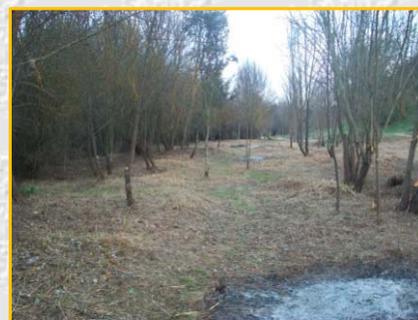
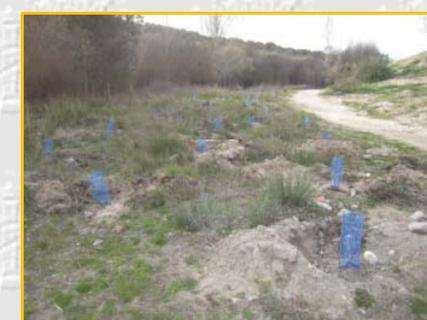
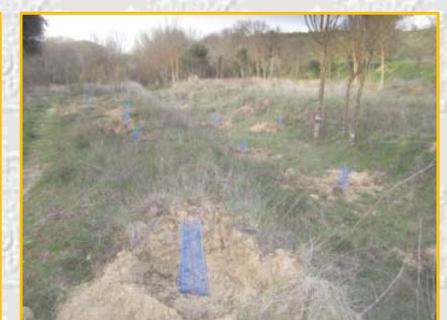
Tratamientos selvícolas: podas, resalveos y eliminación de especies invasoras

Restauración con especies autóctonas: fresno y olmo

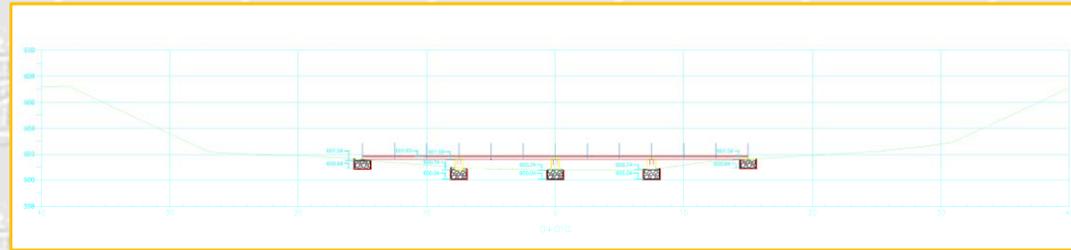
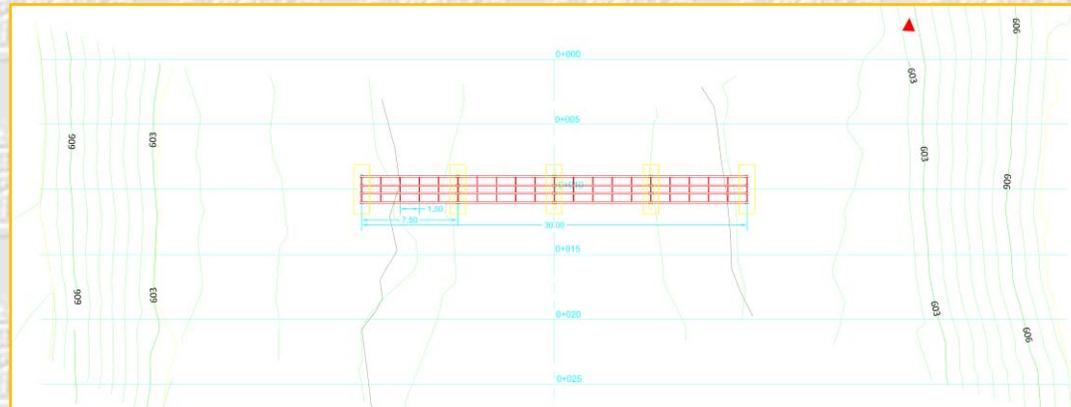
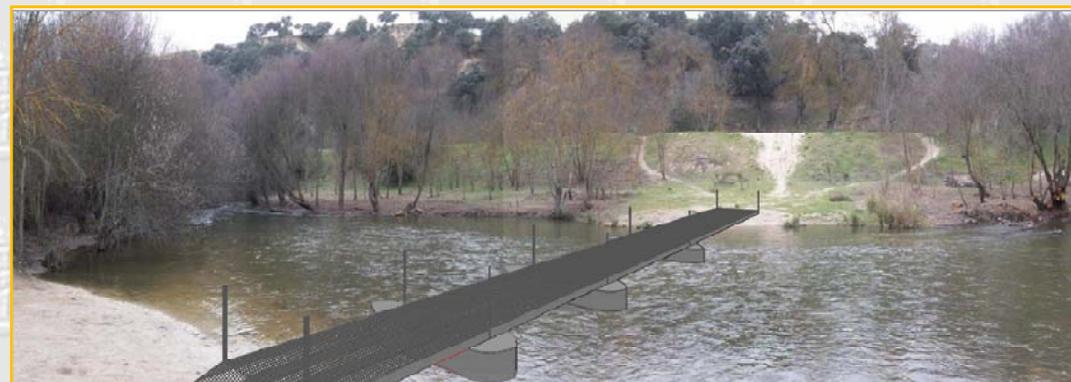
Diseño de la pasarela peatonal inundable de Mingorrubio

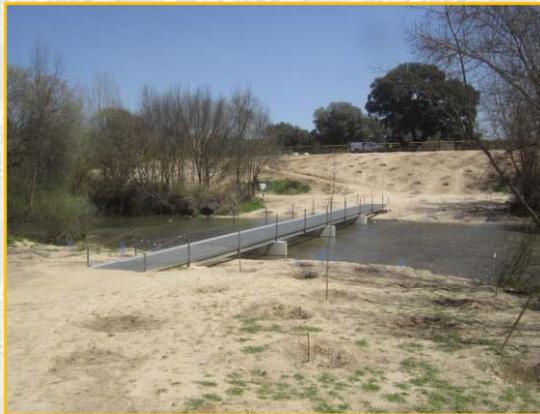
Plantación con especies de ribera: fresno, olmo

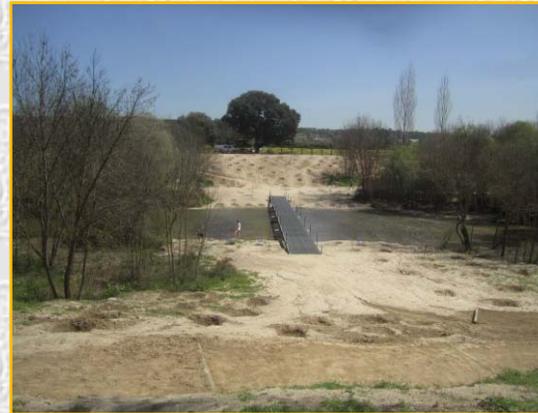
Adecuación de taludes y accesos

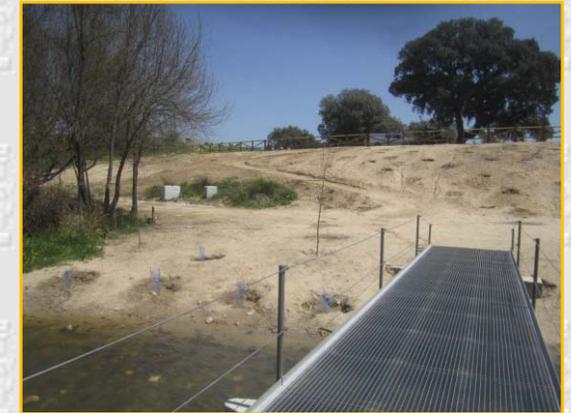
Pasarela inundable en tramex

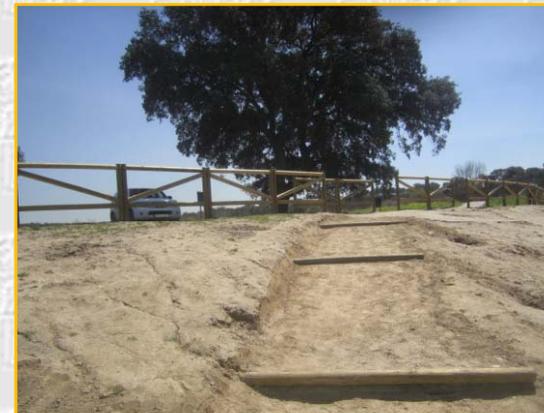
Adecuación de accesos

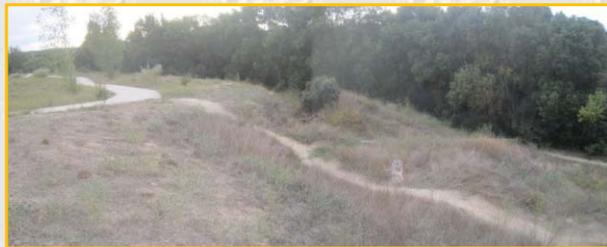
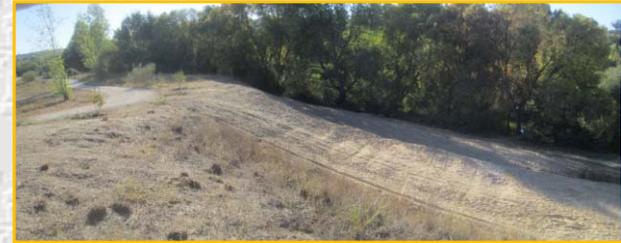
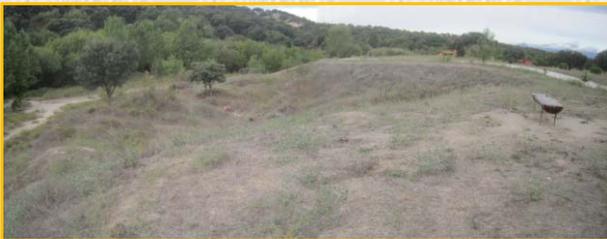
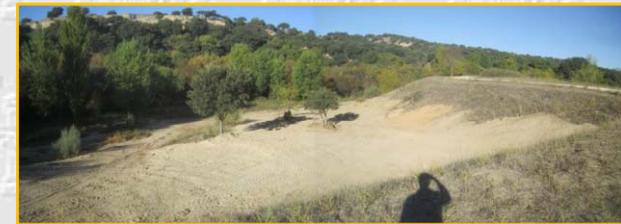
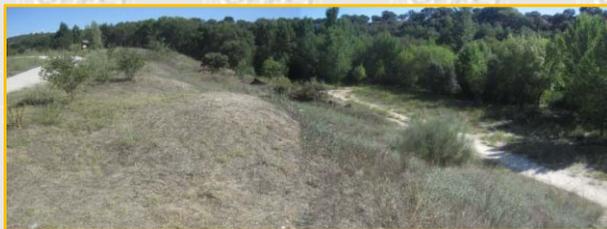
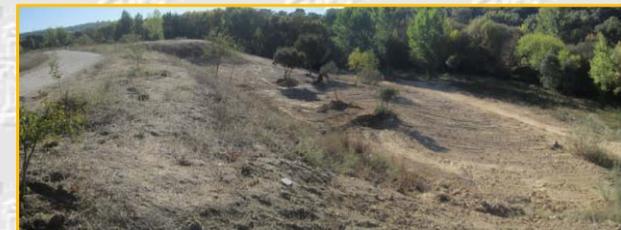
# Adecuación ambiental del río Manzanares en Mingorrubio. Apertura de la llanura de inundación en MI del río Manzanares en Mingorrubio

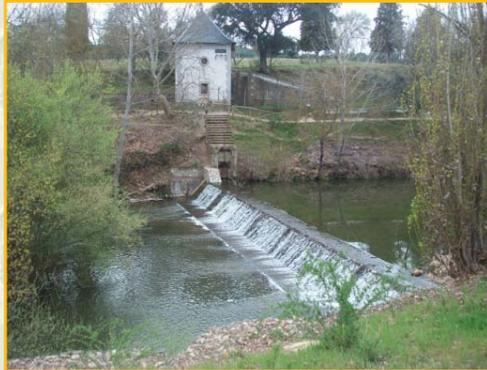
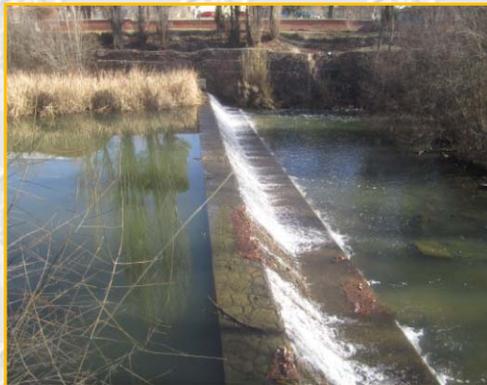
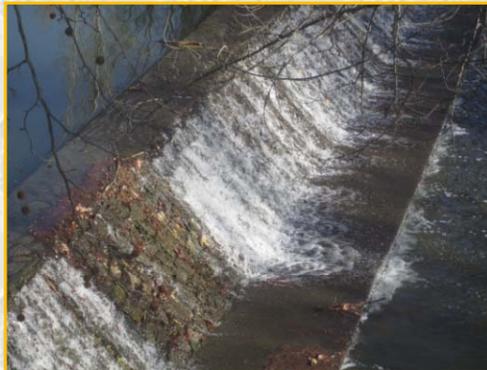
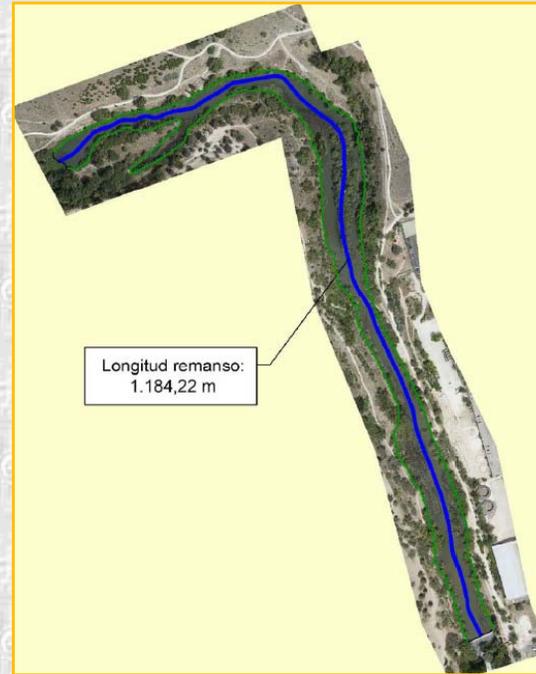
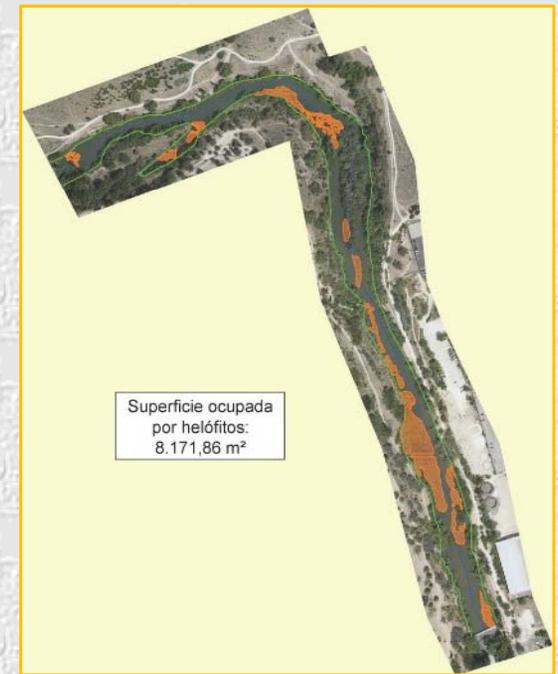
Efectos del azud de Patrimonio sobre el medio fluvial: remanso de 1,2 km, proliferación de heliúfitas (carrizal) y barrera a la permeabilidad piscícola

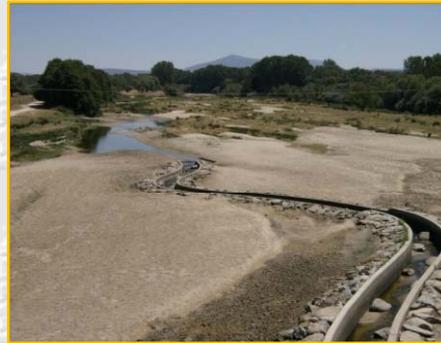
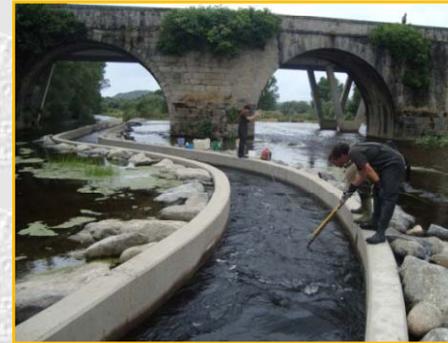
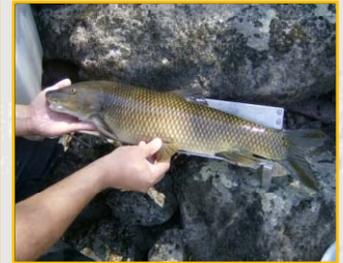
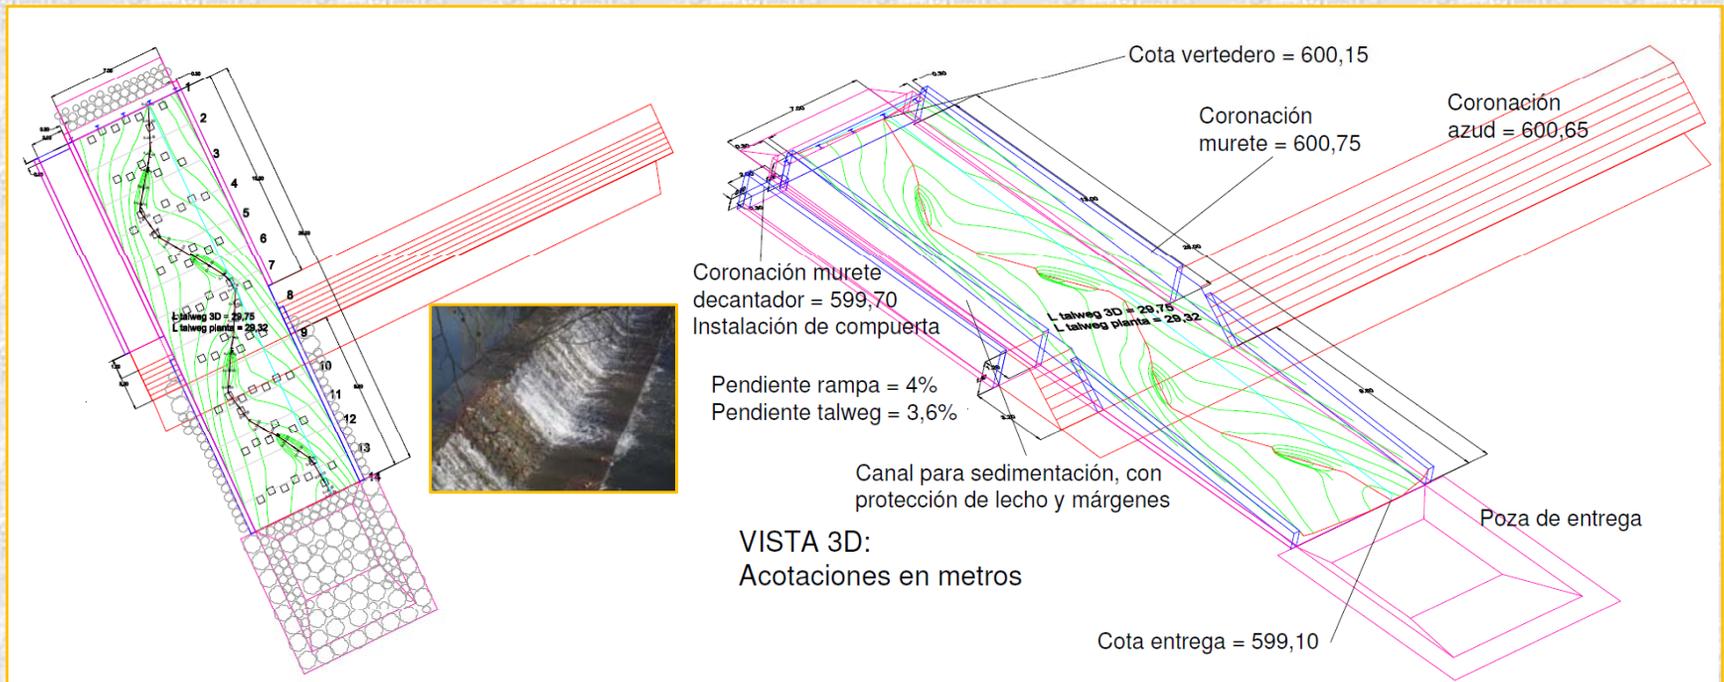
Diseño de la nueva "rampa de peces" en el azud de Patrimonio Nacional para la mejora de la permeabilidad piscícola

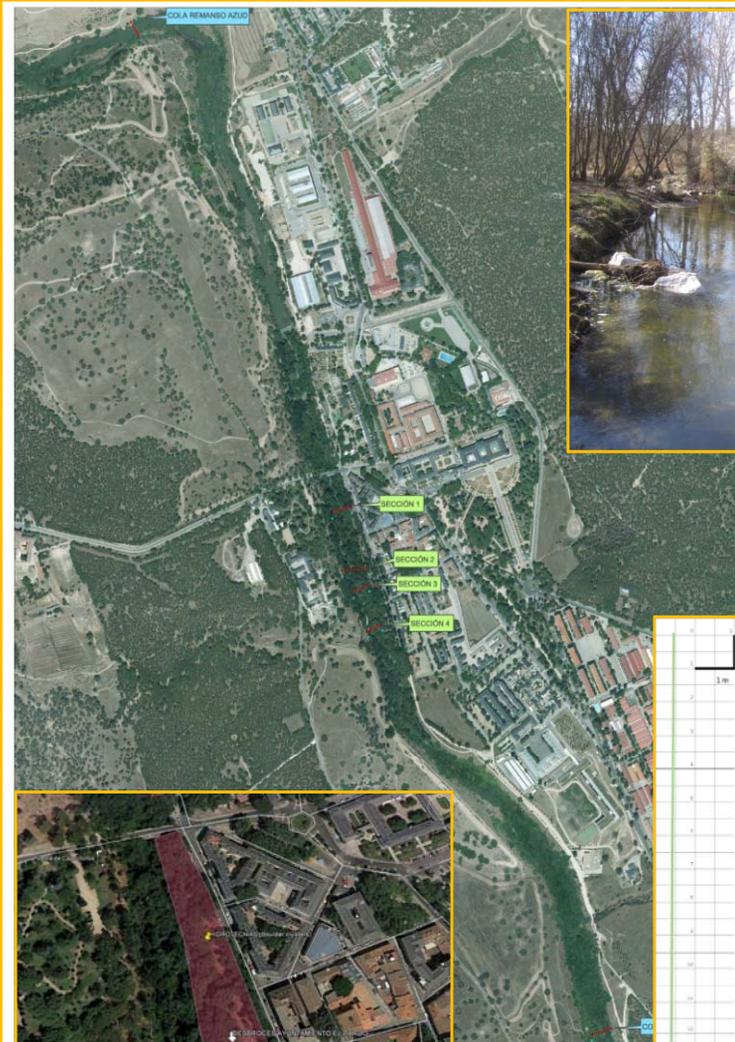
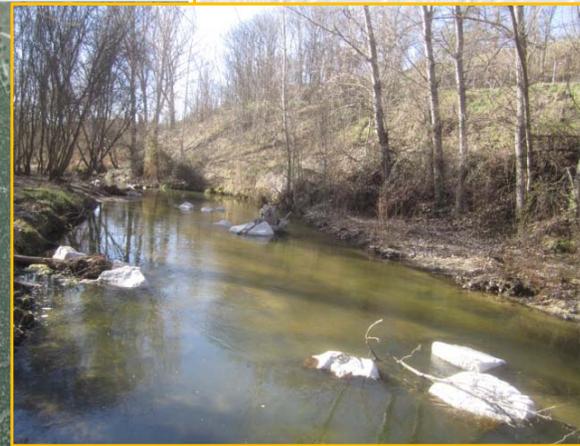
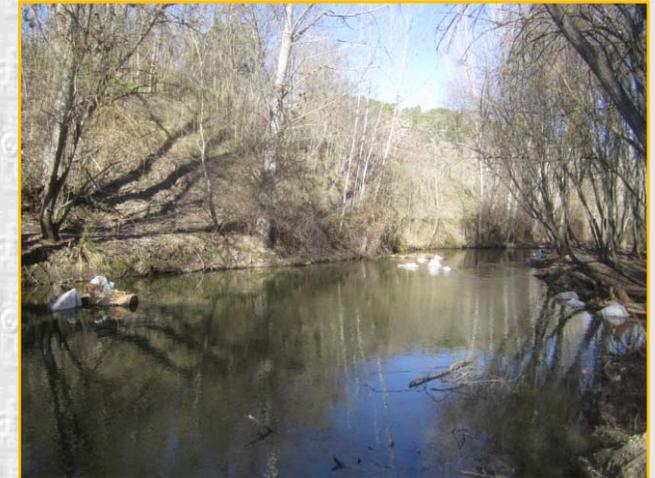
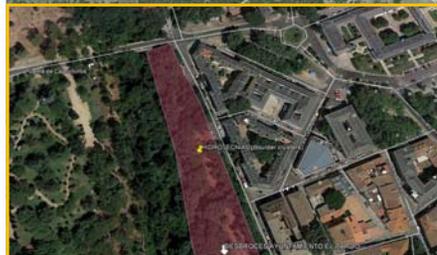
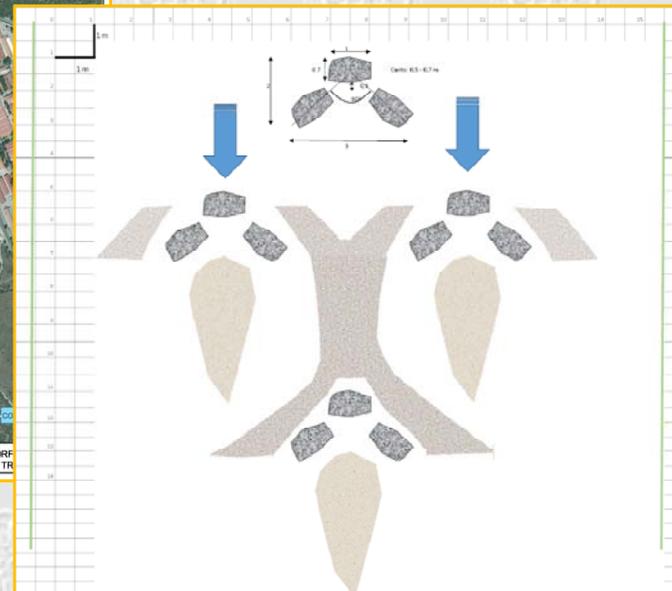
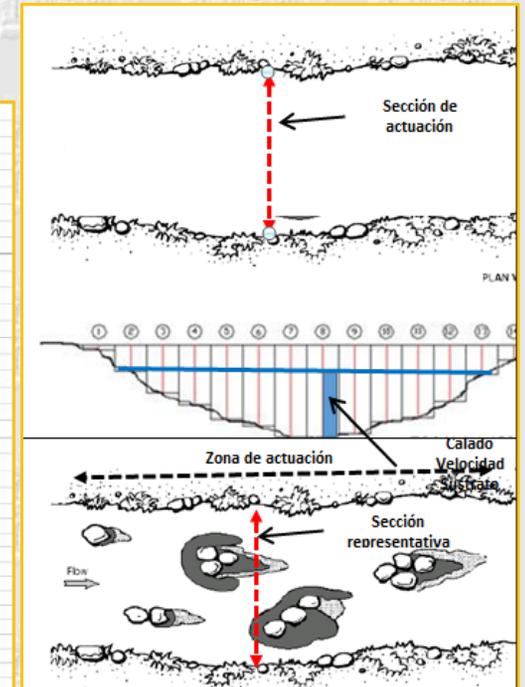
# Hidrotecnias del Manzanares. Diversificación del ecosistema fluvial

Tragsatex PROYECTO DE RESTAURACIÓN FLUVIAL DEL RÍO MANZANARES EN EL ENTORNO DEL REAL SITIO DE EL PARDO SECCIONES SEGUIMIENTO HIDROMORF (COLA DE REMANSOS Y DIVERSIDAD TR

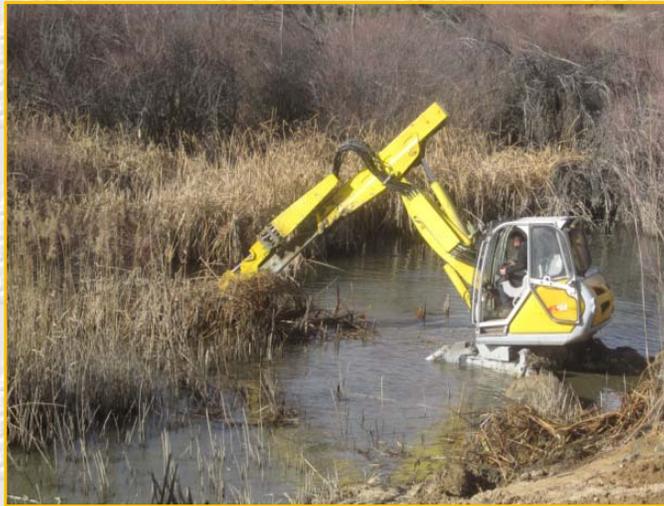
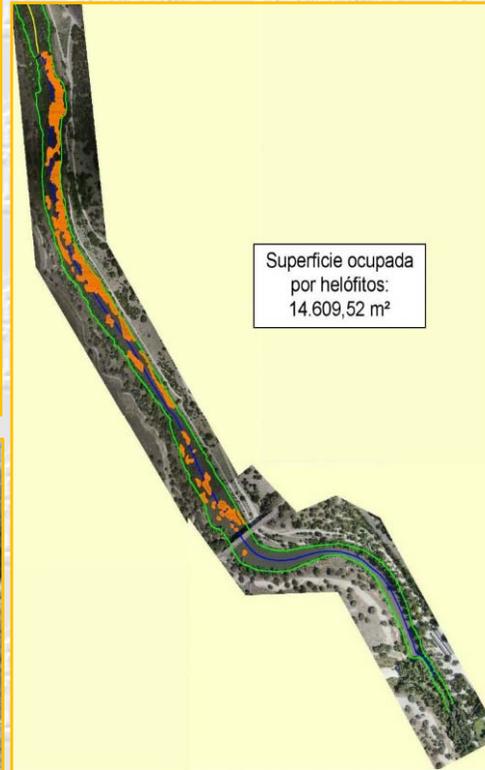
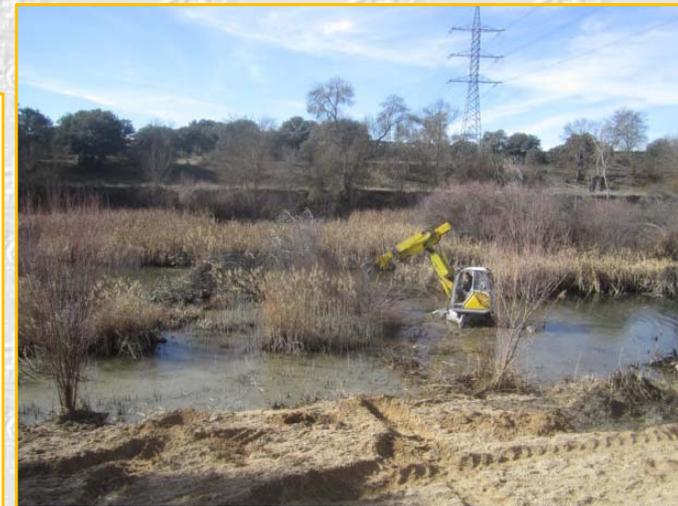
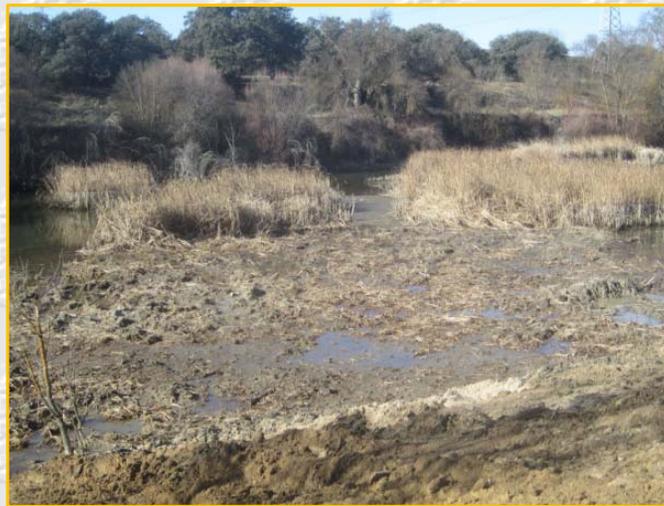
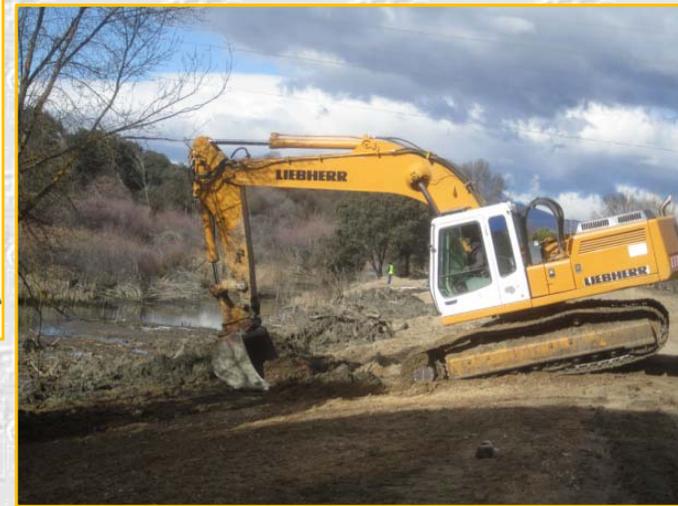
RETIRADA PUNTUAL DE MANCHAS DE CARRIZO PARA LA REGENERACIÓN DEL BOSQUE NATURAL DE RIBERA (SAUCEDAS Y FRESNEDAS)

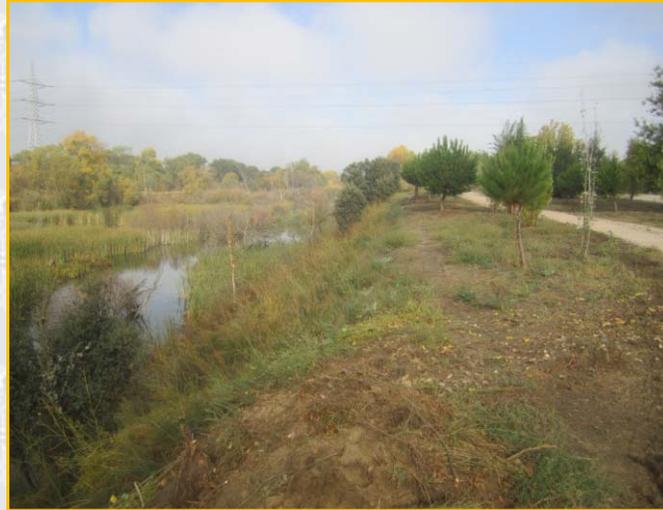
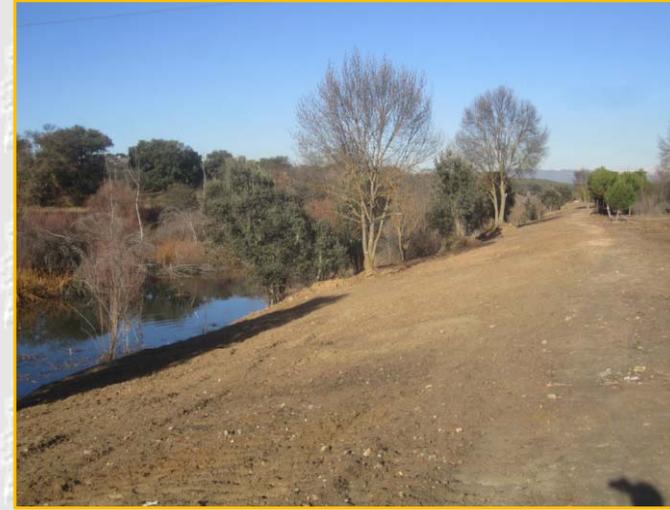
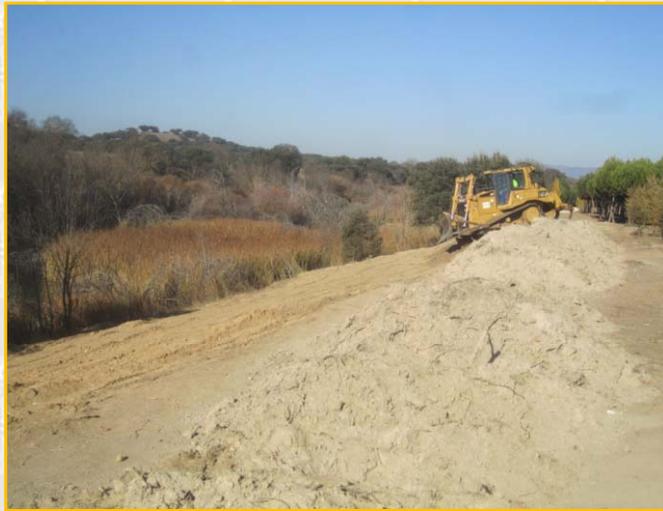
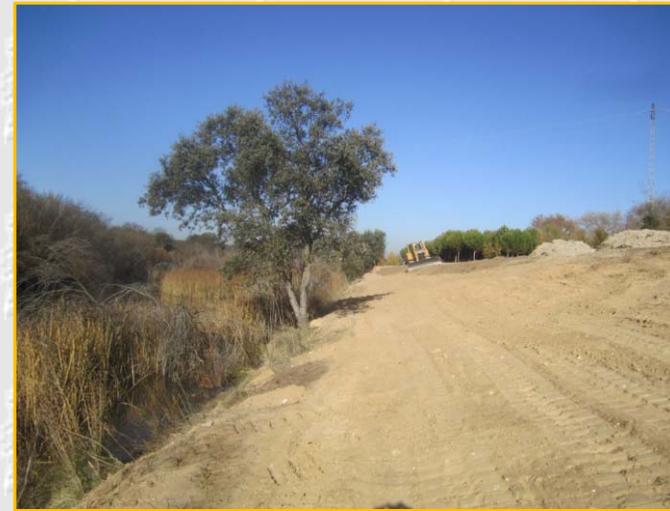
APERTURA DE LA LLANURA DE INUNDACIÓN, RECUPERACIÓN DEL ESPACIO FLUVIAL, DIVERSIFICACIÓN DE ECOSISTEMAS Y RESTAURACIÓN VEGETAL EN LA ZONA DEL PUENTE DEL FERROCARRIL (EL PARDO)

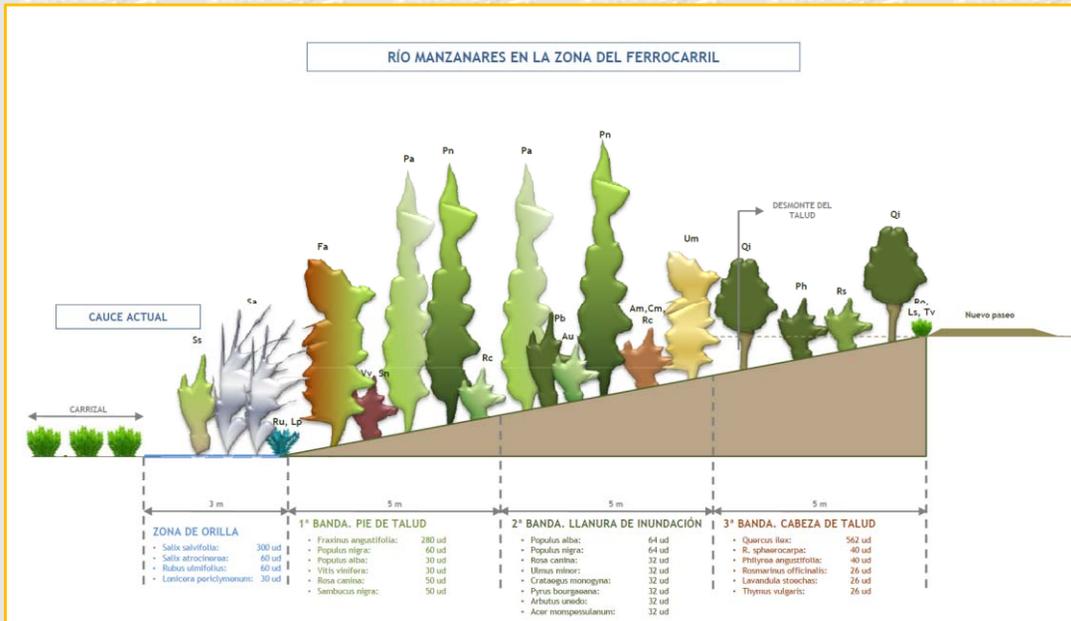
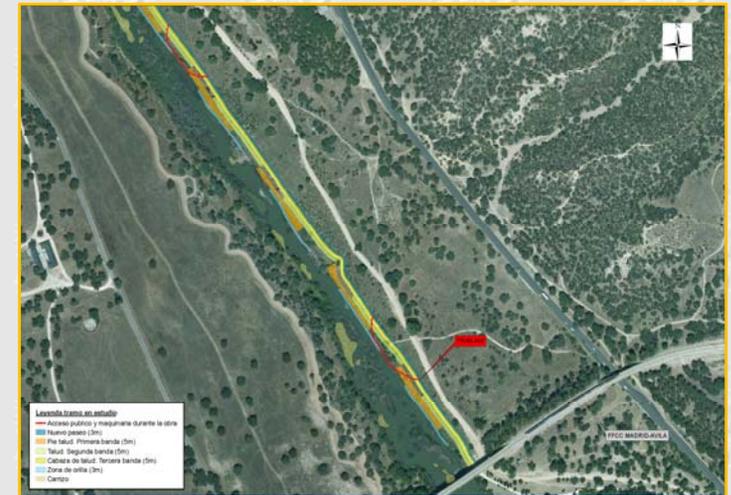
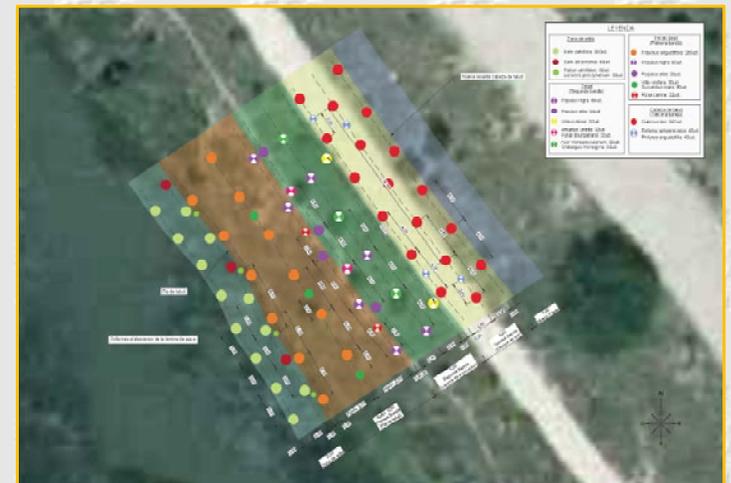
## RESTAURACIÓN VEGETAL DEL TALUD CON ESPECIES AUTÓCTONAS DE RIBERA Y FORESTALES

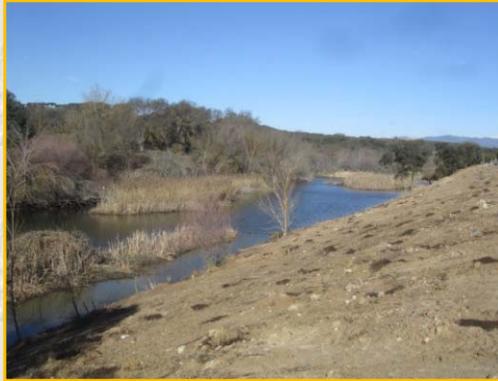
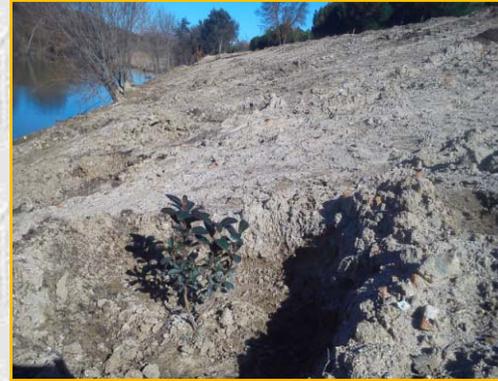
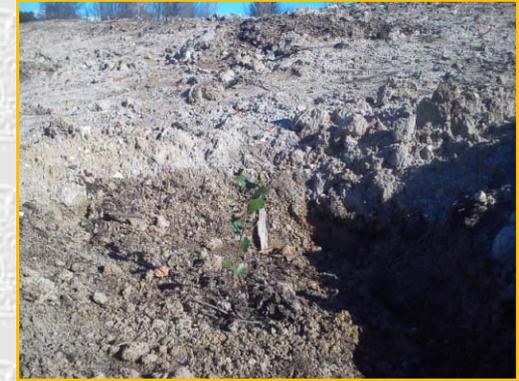
Revegetación de los taludes en MI del Manzanares: apertura de hoyos, aporte de tierra vegetal y mantillo, riegos de implantación y mantenimiento

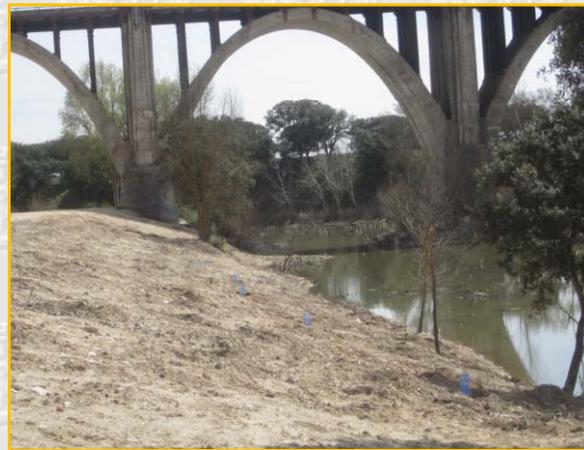
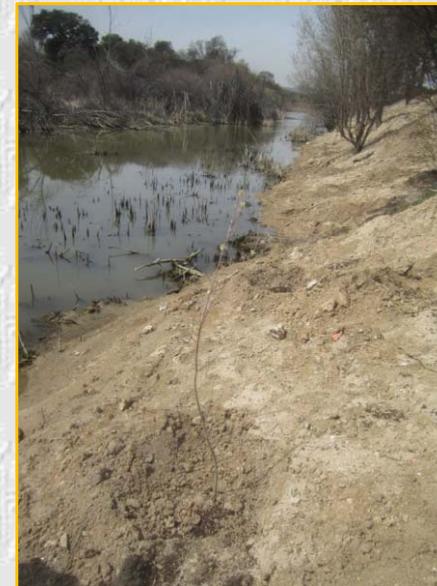
Revegetación de los taludes en MI del Manzanares: sauce, fresno, álamo blanco, álamo negro, madroño, sauco, olmo, majuelo, rosál silvestre, encina, olivilla

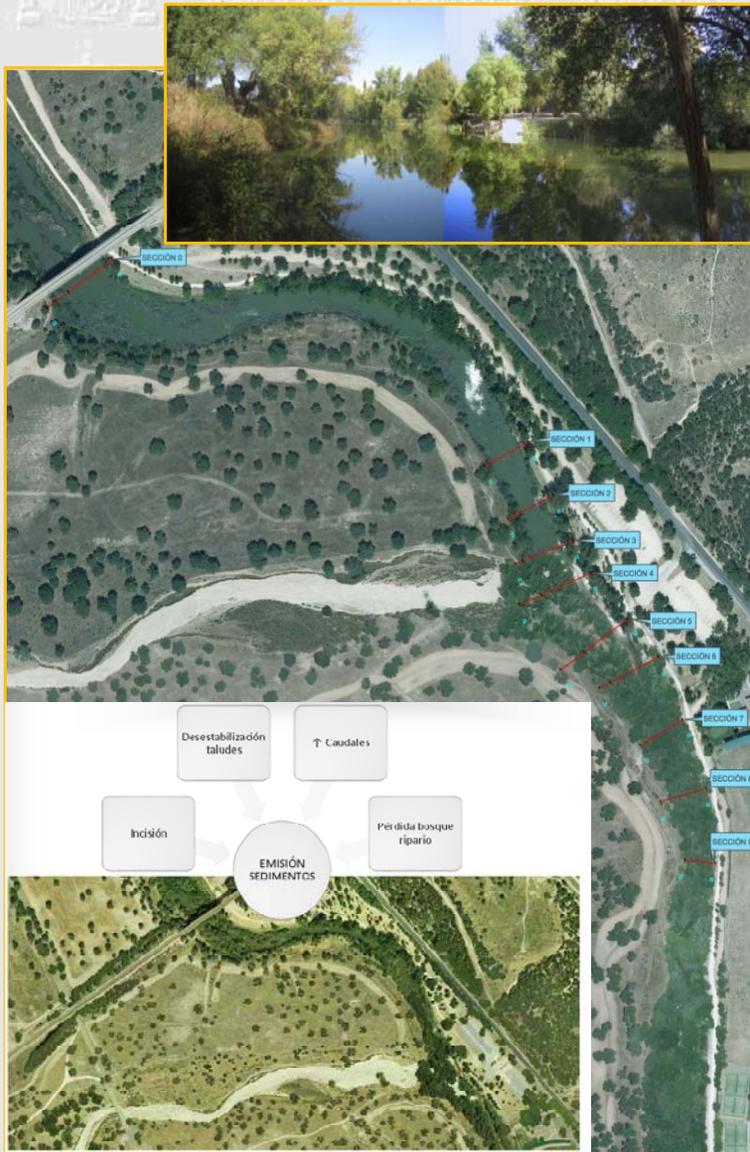
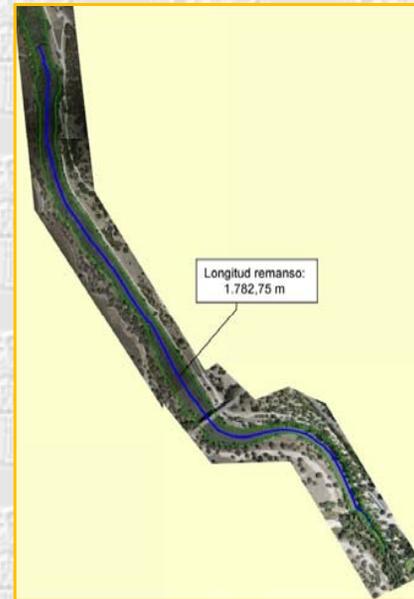
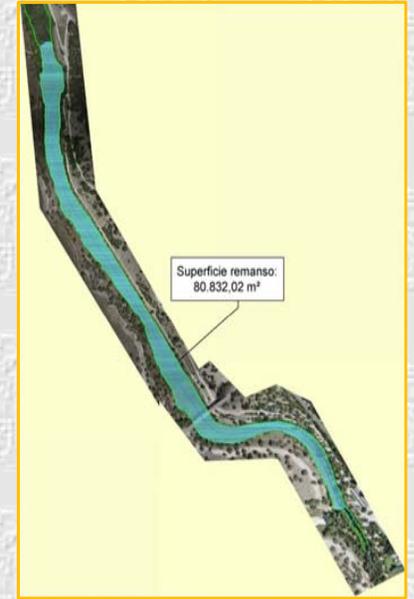
Remanso generado aguas arriba de la confluencia Trofa-Manzanares

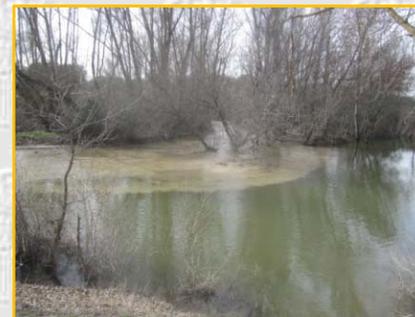
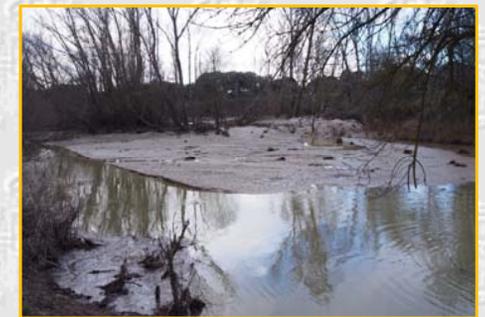
Aporte de sedimentos del arroyo Trofa en avenidas: creación de un tapón de sedimentos

**GENERACIÓN DE UNA CUÑA DE SEDIMENTOS EN LA CONFLUENCIA TROFA-MANZANARES Y REMANSO DEL RÍO POR ELEVACIÓN DE LA COTA DE LA LÁMINA DE AGUA EN EL MANZANARES**

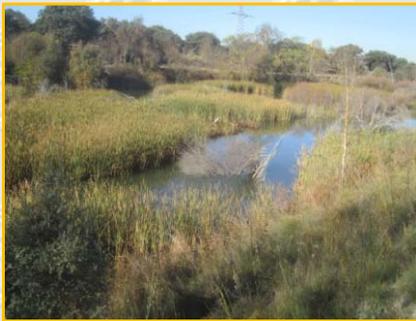
Proliferación de heliófitas: carrizales

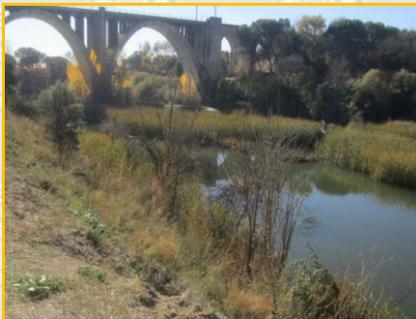
Zona de remanso junto al puente del FFCC

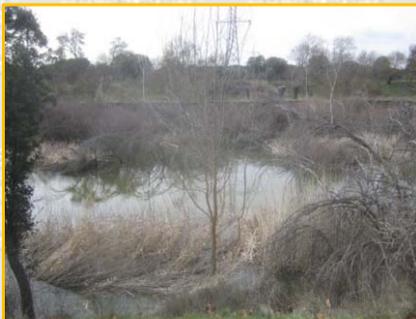
Vegetación de ribera muerta (saucedas)

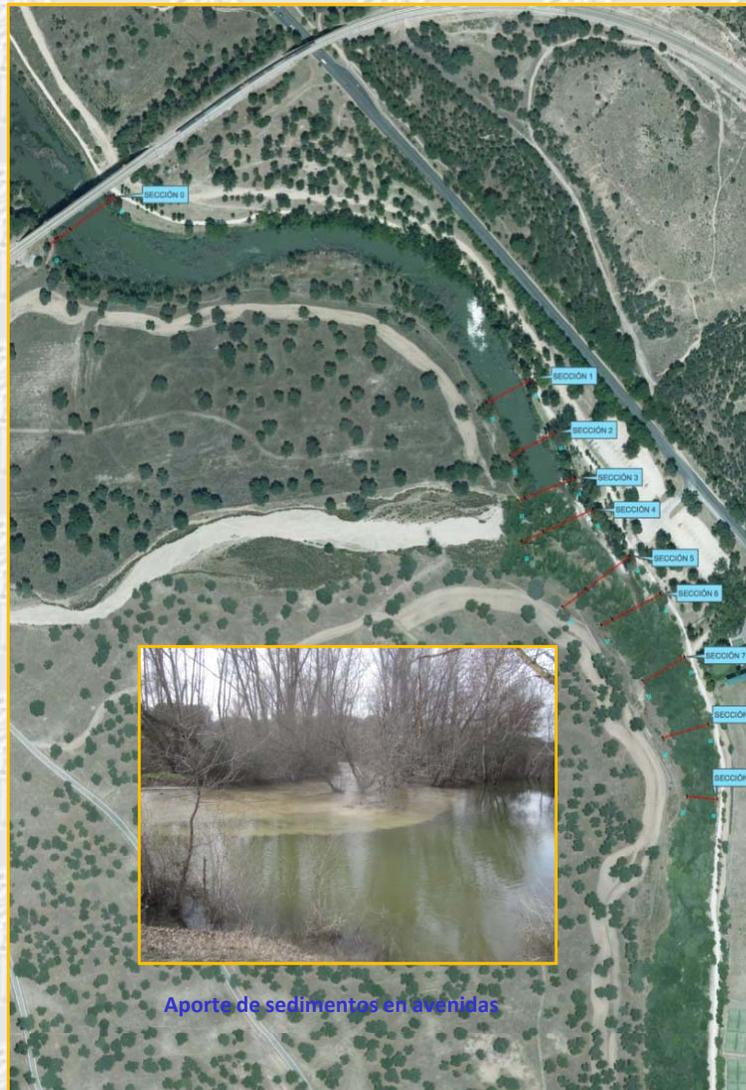
Aporte de sedimentos en avenidas

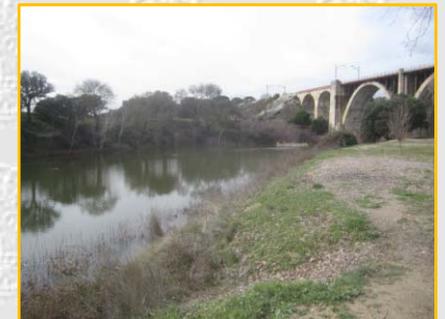
Zona de remanso

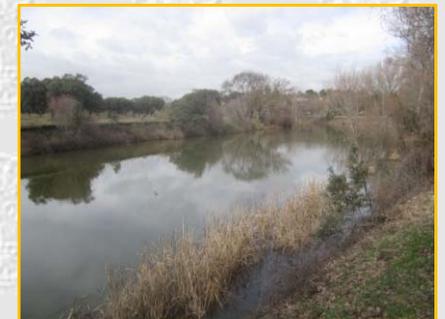
Remanso generado por la cuña de sedimentos

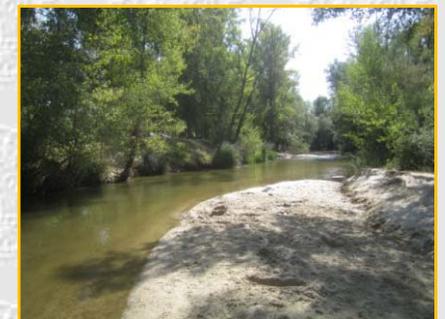
Cuña de sedimentos en la confluencia

GENERACIÓN DE UNA CUÑA DE SEDIMENTOS EN LA CONFLUENCIA TROFA-MANZANARES Y REMANSO DEL RÍO POR ELEVACIÓN DE LA COTA DE LA LÁMINA DE AGUA EN EL MANZANARES

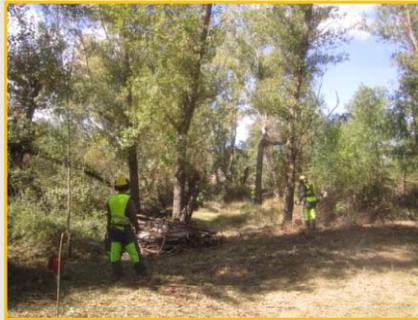
Tratamientos selvícolas de la vegetación de ribera: resalveos, podas y eliminación de pies muertos y enfermos

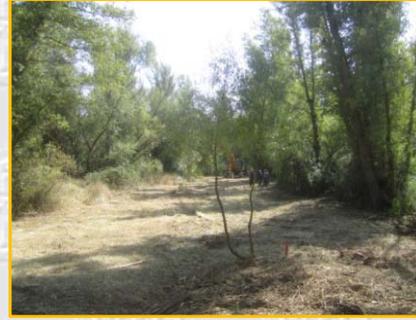
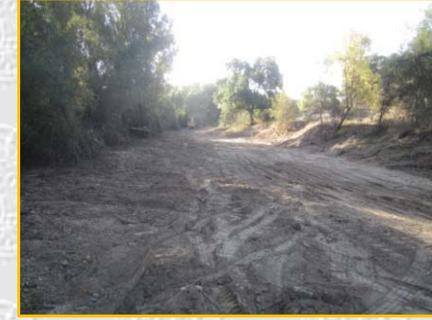
Apeo de la vegetación en la traza del nuevo cauce del Trofa

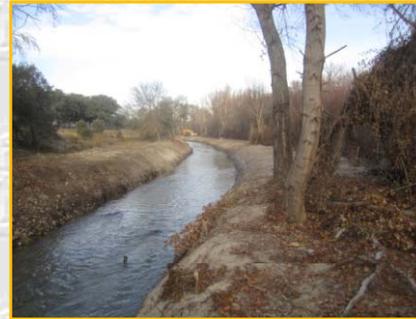
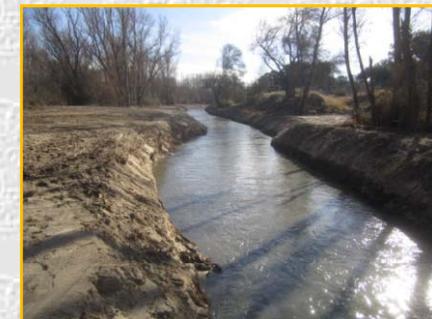
Apertura del nuevo cauce del Trofa en una longitud de 350 m: sección trapezoidal de ancho 5 m y 2 m de profundidad

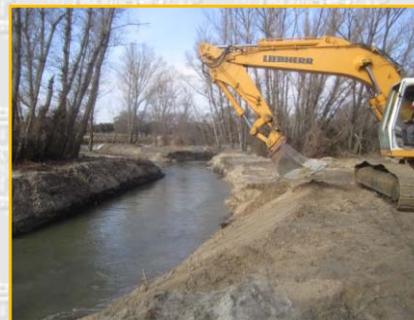
Taluzado de las bermas del nuevo cauce

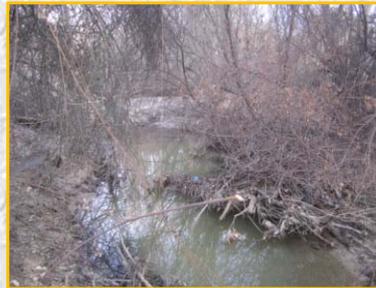
Presencia de basuras en el cauce

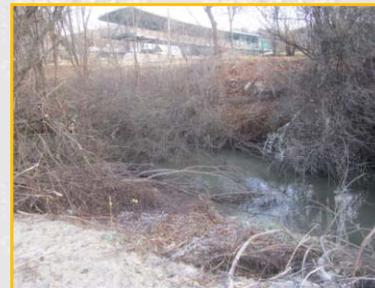
Tapón de vegetación muerta en el cauce

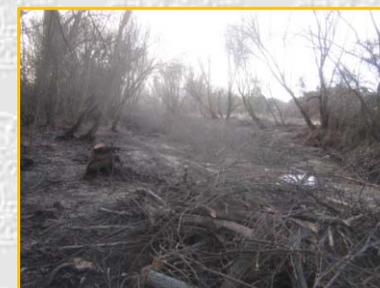
Tratamientos selvícolas de la vegetación de ribera

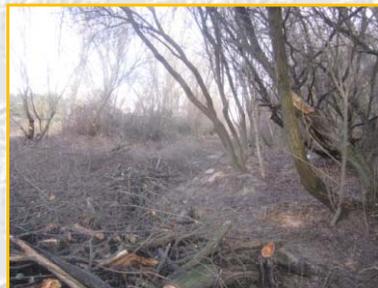
Retirada de pies muertos y enfermos

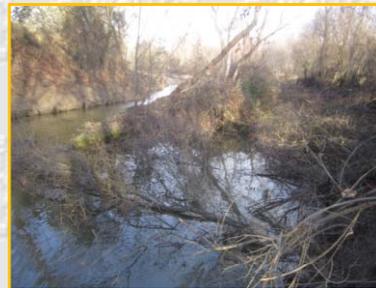
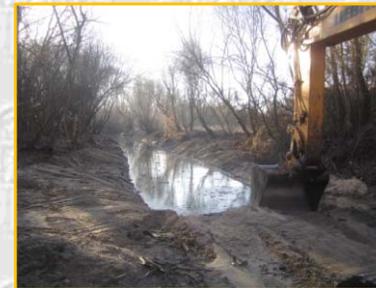
Apertura y mejora de evacuación del cauce del Manzanares

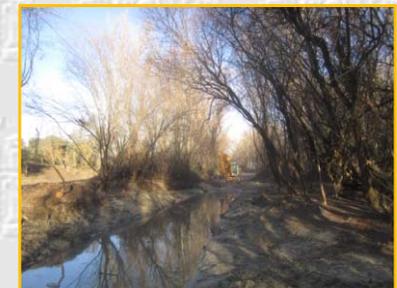
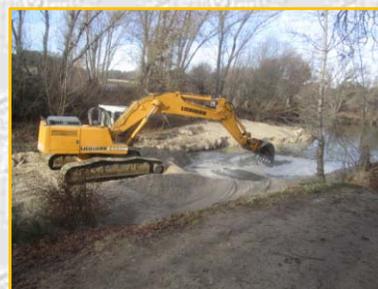
Retirada del tapón de sedimentos y arenas en la confluencia del Trofa-Manzanares

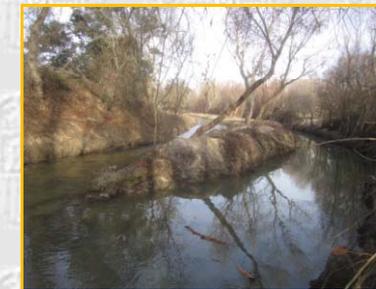
Confluencia del nuevo Cauce del Trofa y el Manzanares

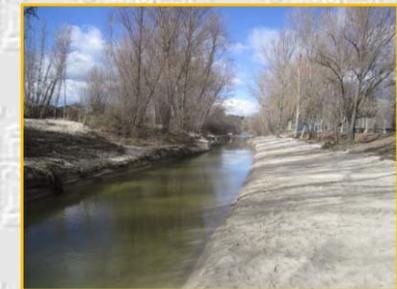
Regularización de las márgenes

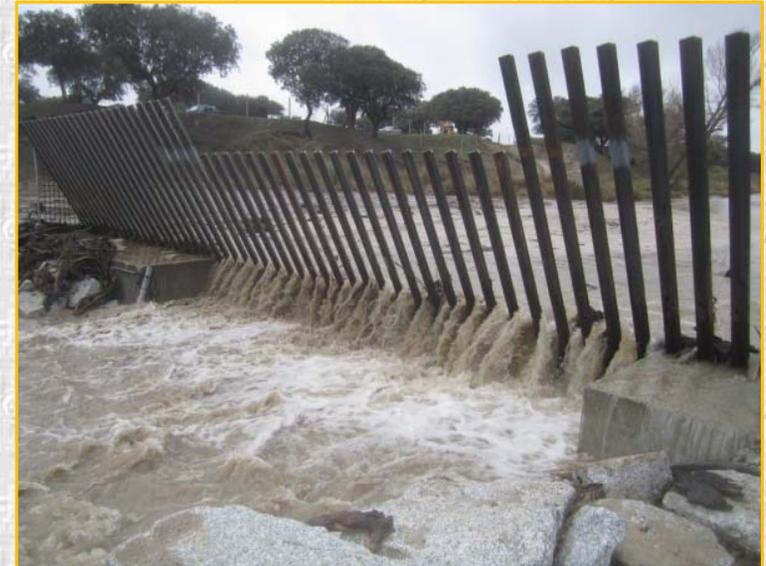
Nuevo filtro de flotantes del arroyo Trofa

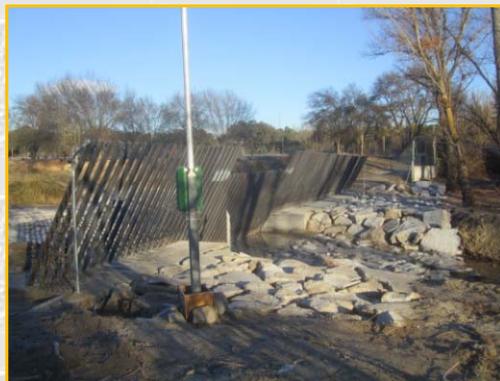
Filtro y escollera de protección aguas abajo

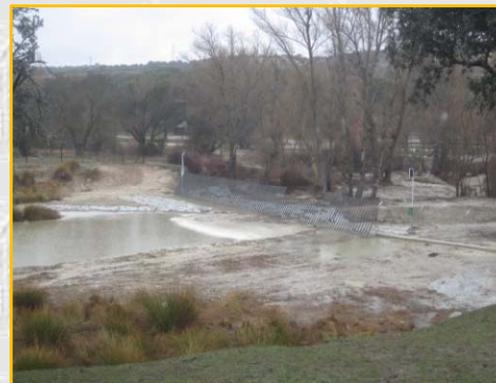
Efecto del filtro aguas arriba en avenidas (marzo 2018)

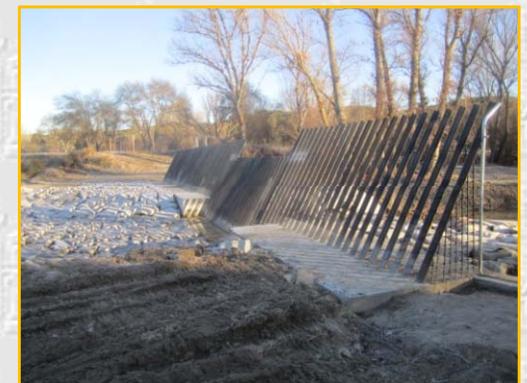
Filtro y escollera de protección aguas arriba

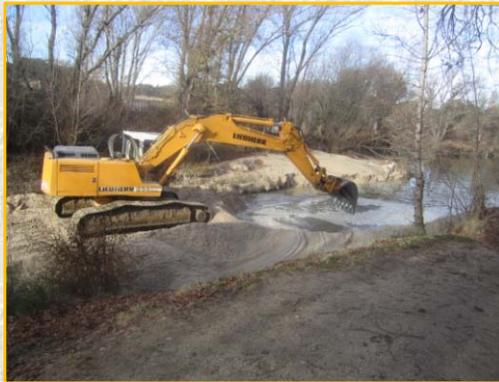
Retirada de sedimentos

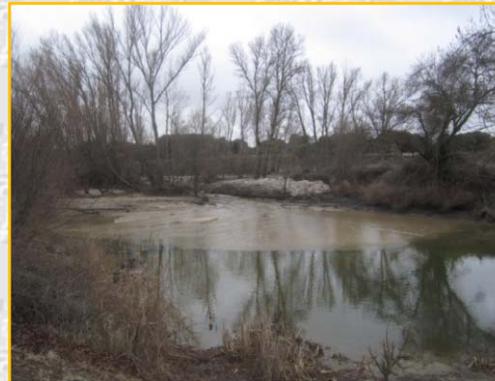
Entrada de sedimentos en avenidas

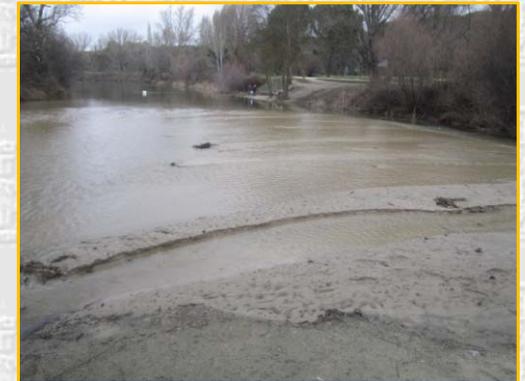
Sedimentos acumulados en la confluencia

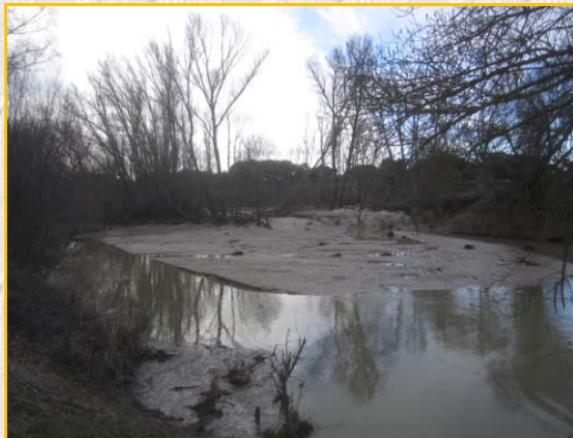
Sedimentos acumulados: cuña de arenas

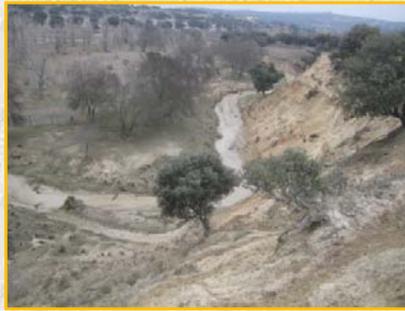
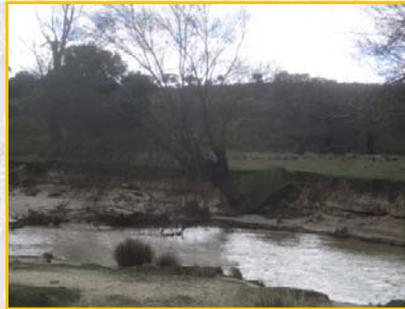
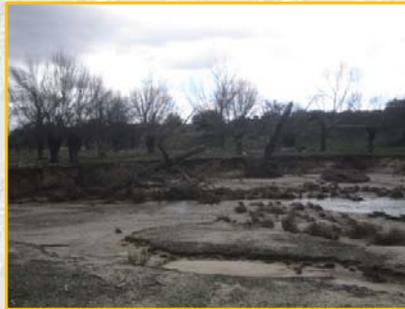
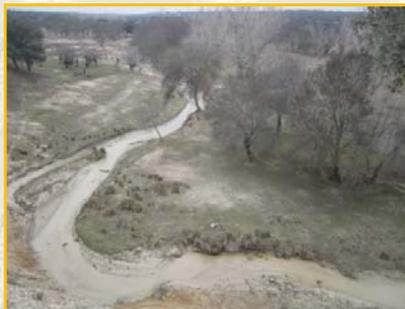
EFFECTOS: INCISIÓN DEL LECHO, DESLIZAMIENTO DE TALUDES Y DESCALCE/CAIDA DE LA VEGETACIÓN DE RIBERA
