# RESTAURACIÓN FLUVIAL DEL RÍO MANZANARES EN EL ENTORNO DEL REAL SITIO EN EL PARDO (MADRID)

# Adecuación ambiental del río Manzanares en Mingorrubio. Trabajos selvícolas sobre la vegetación de ribera

# Adecuación ambiental del río Manzanares en Mingorrubio. Pasarela peatonal inundable de Mingorrubio

# Adecuación ambiental del río Manzanares en Mingorrubio. Apertura de la llanura de inundación en MI del río Manzanares en Mingorrubio

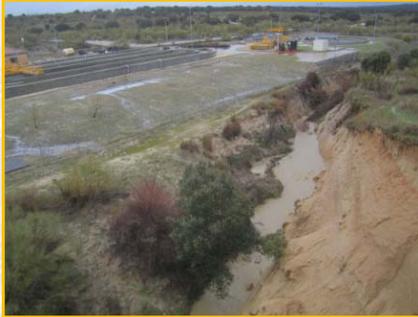
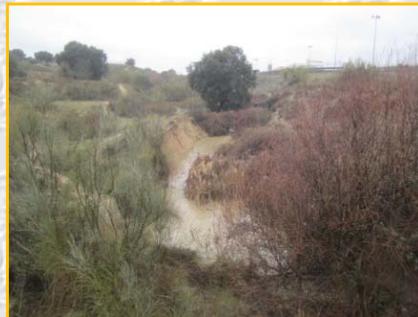
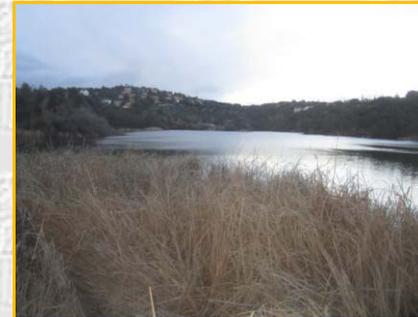
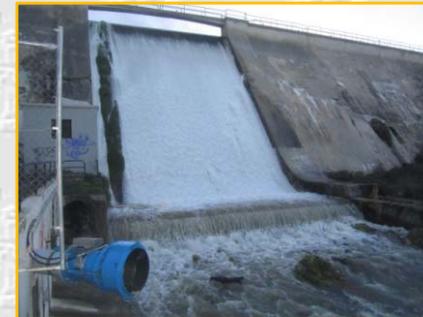
CAUSAS: VERTIDOS DE PLUVIALES EN AVENIDAS POR LA EDAR DE LAS ROZAS

CAUSAS: CAUDALES ALIVIADOS POR LA PRESA DE LOS PEÑASCALES (TORRELODONES)

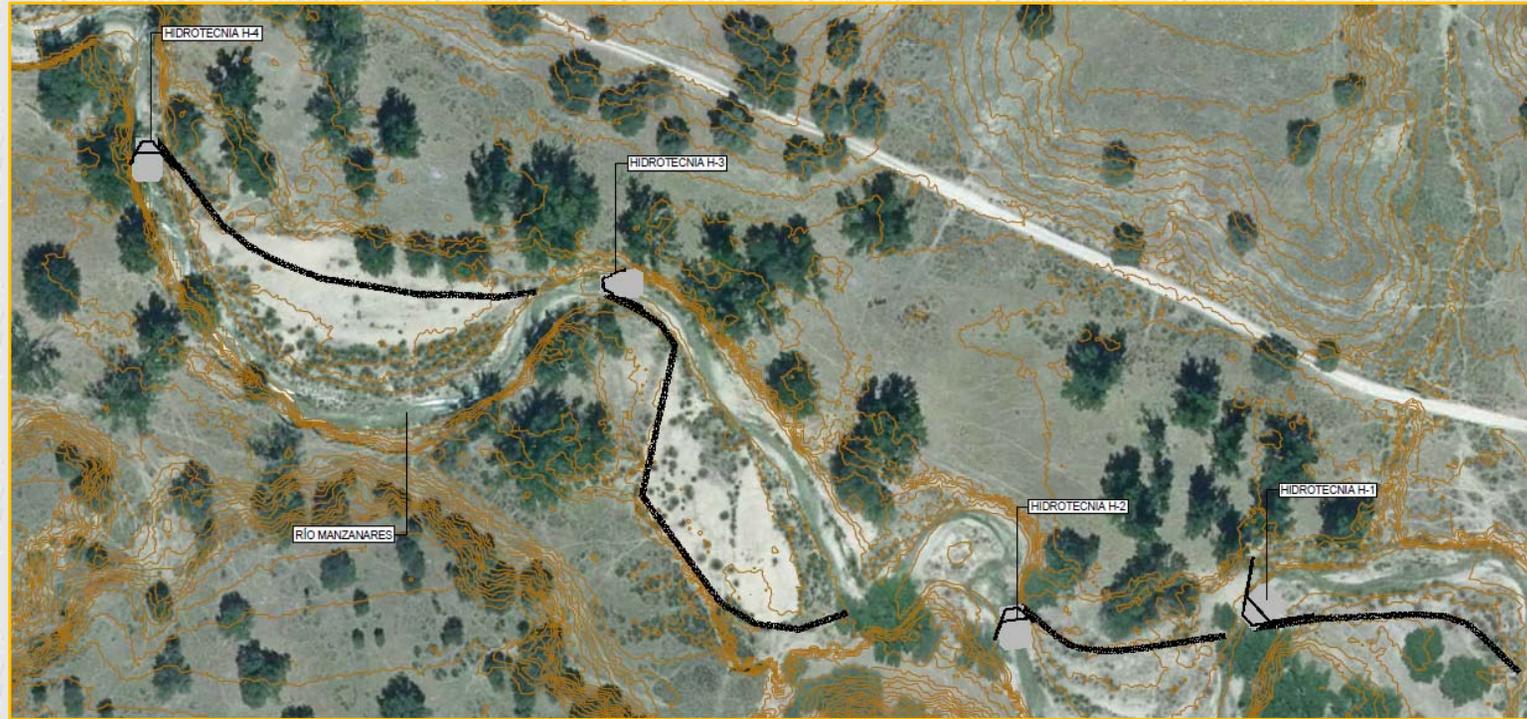
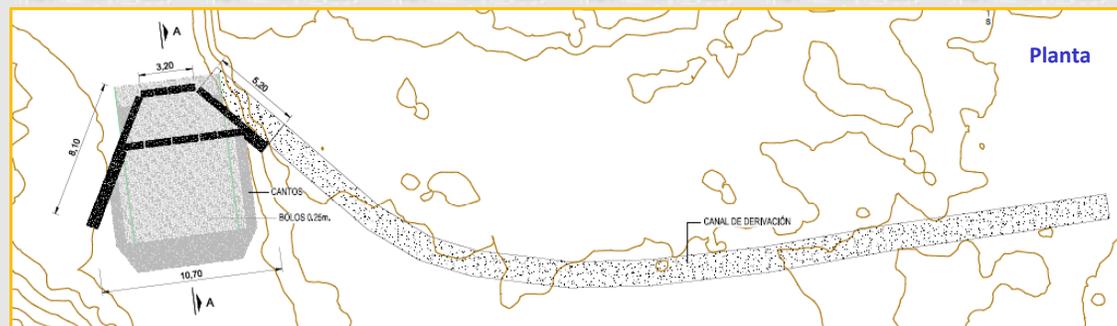
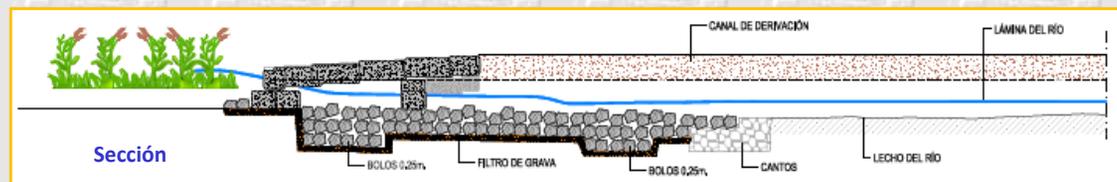
# Restauración Ambiental del arroyo Trofa. Hidrotecnias Cross vane A

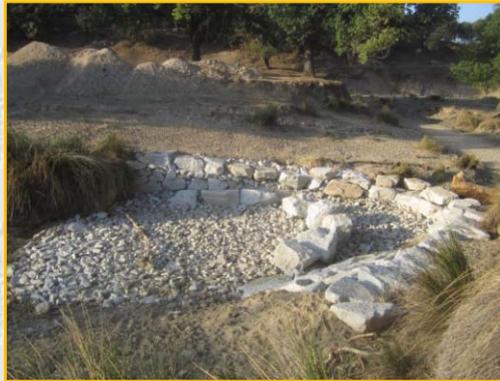
Hidrotecnicas del Trofa H.1

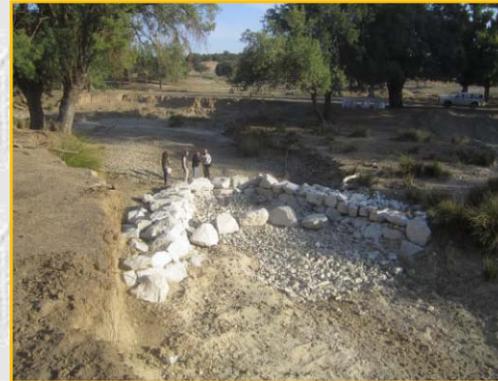
Hidrotecnicas del Trofa: H.2

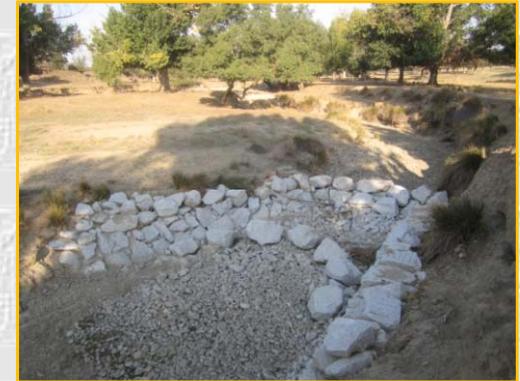
Hidrotecnicas del Trofa: H.3

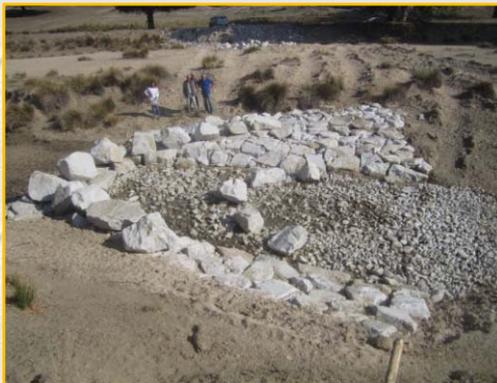
Hidrotecnicas del Trofa: H.4

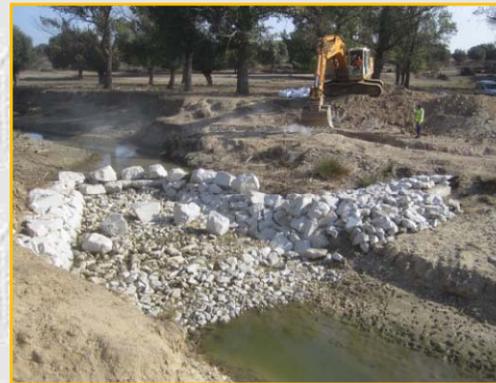
Hidrotecnicas del Trofa: H.5

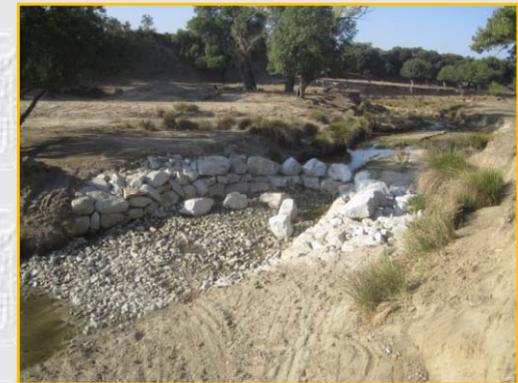
Hidrotecnicas del Trofa: H.6

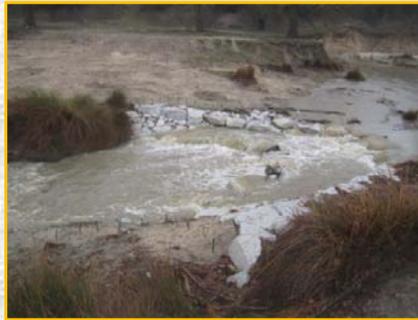
Hidrotecnicas del Trofa H.1

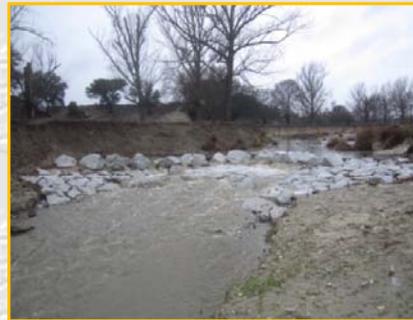
Hidrotecnicas del Trofa: H.4

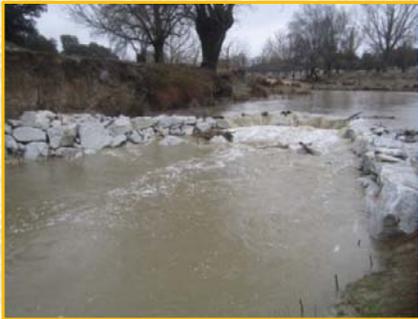
Hidrotecnicas del Trofa: H.2

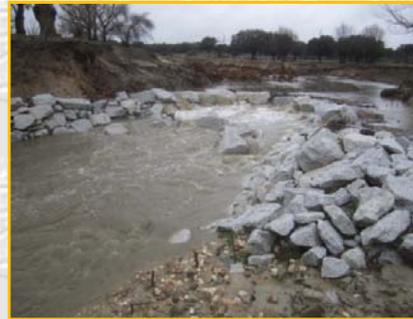
Hidrotecnicas del Trofa: H.5

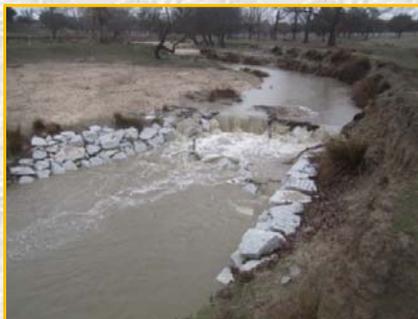
Hidrotecnicas del Trofa: H.3

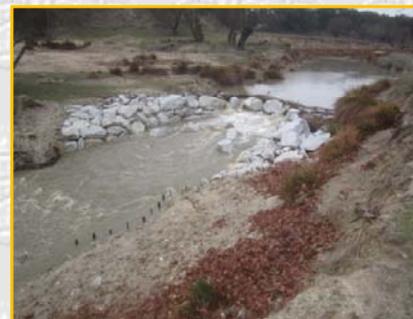
Hidrotecnicas del Trofa: H.6

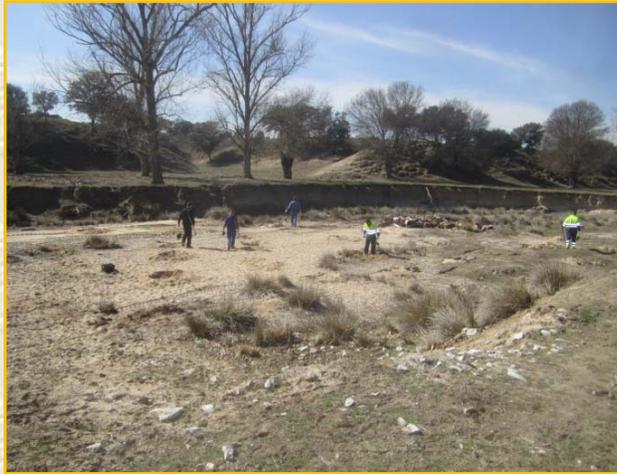
Apertura de hoyos de plantación

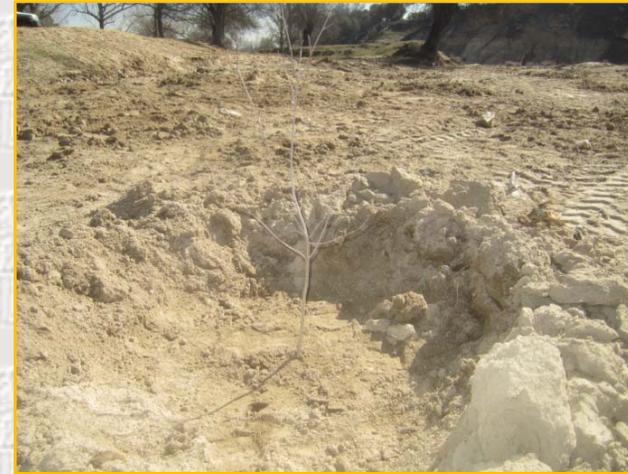
Plantación de fresnos y apertura de rebalseta

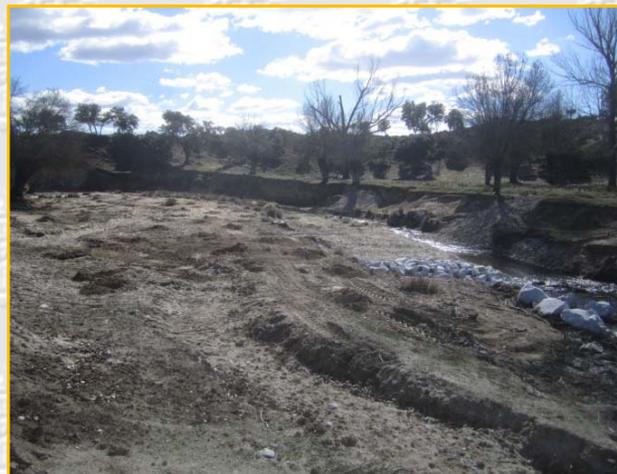
Plantación en la llanura de inundación de las hidrotecnicas

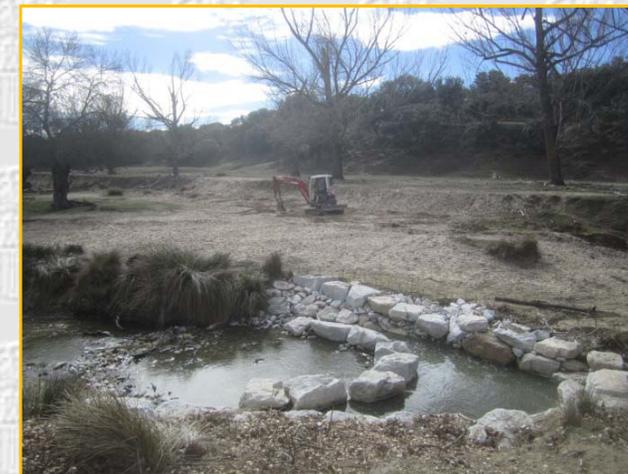
Apertura de hoyos en llanura de inundación de las hidrotecnicas

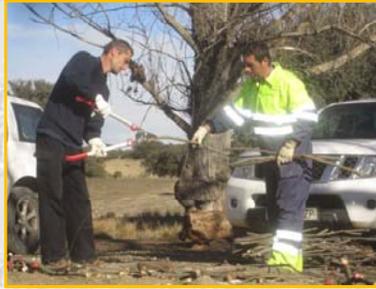
Preparación de las estaquillas

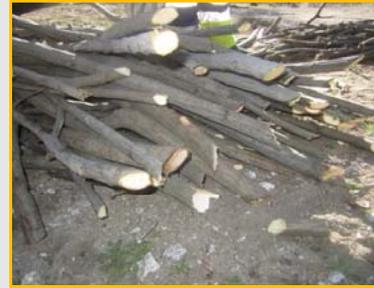
Corte en bisel en base de estaquillas

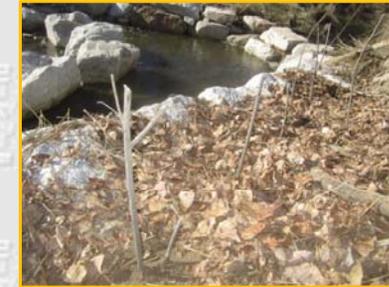
Estaquillado para estabilización de taludes inundables

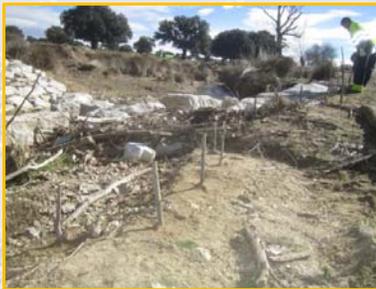
Estaquillado en base de hidrotecnias

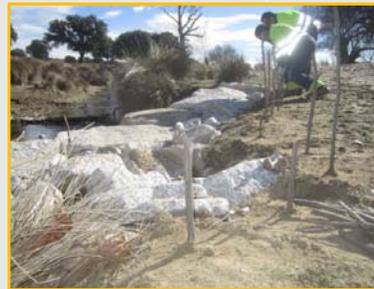
Estaquillado en base de hidrotecnias

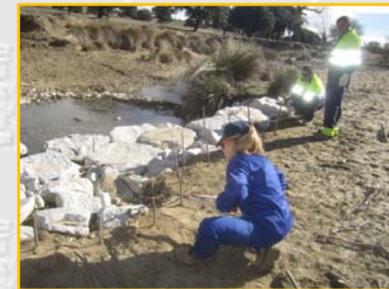
Recorte de la parte aérea de las estaquillas

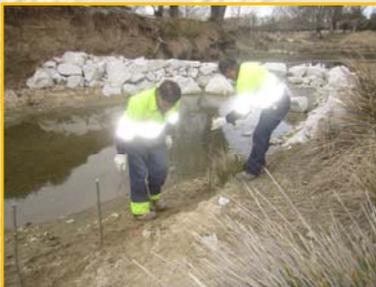
Apertura de hueco de estaquillado con barrena

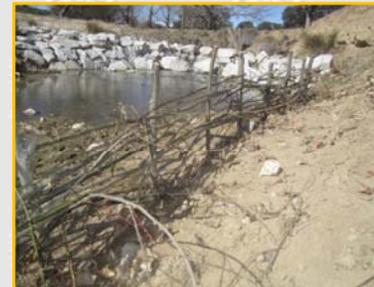
Empalizadas vivas trenzadas

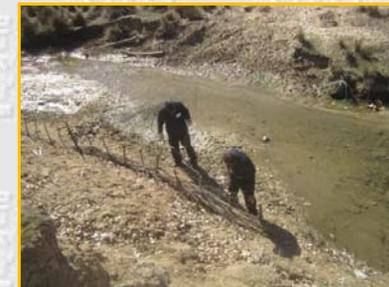
Estaquillado para fijación de orillas

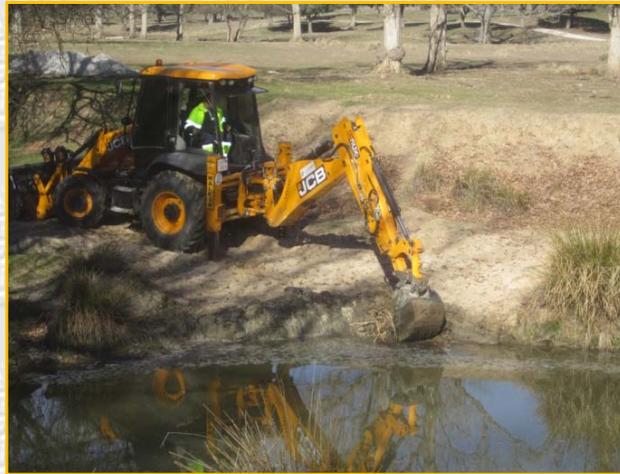
Extendido de rizomas de carrizo en orillas

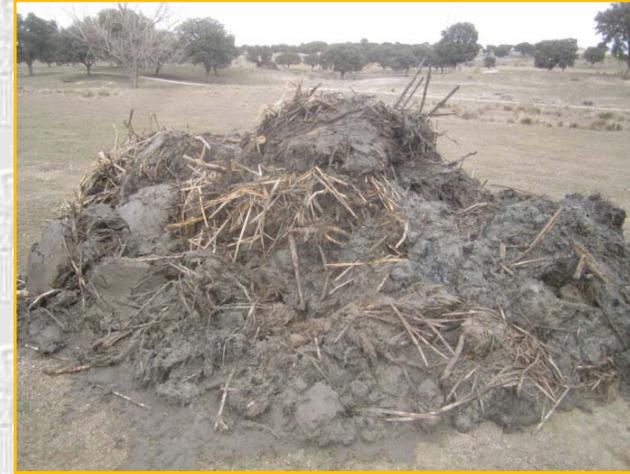
Acopio de los rizomas extraídos del Manzanares

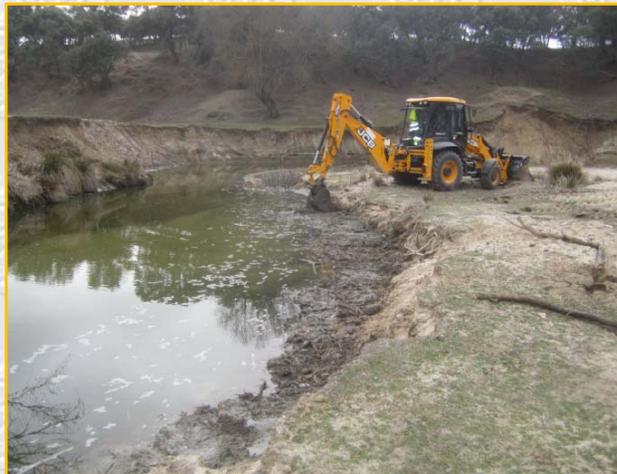
Compactado de los rizomas para colonización de orilla

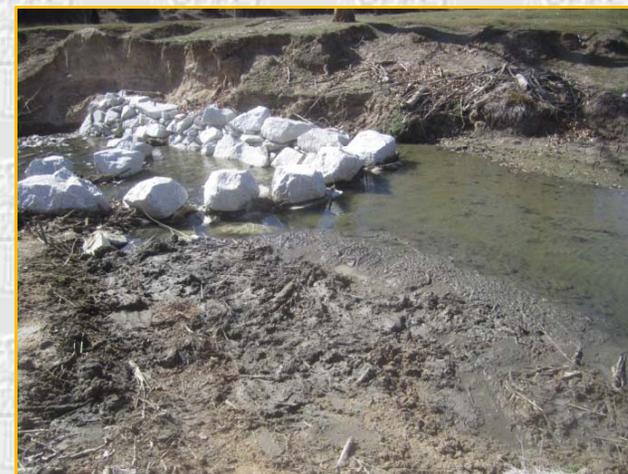
Extendido de rizomas en zona de remanso de las hidrotecnias

**RESTAURACIÓN DE MÁRGENES MEDIANTE EXTENDIDO DE RIZOMAS DE CARRIZO**

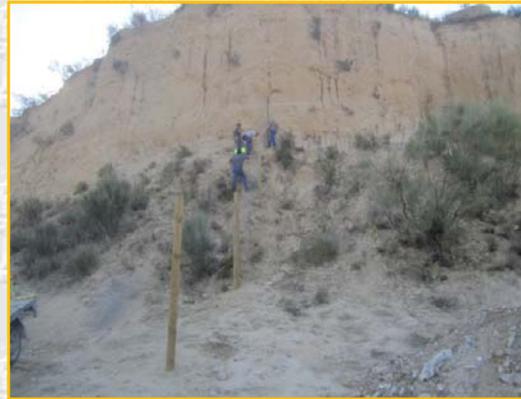
Colocación de cerramiento cinegético para restauración vegetal en el barranco Feijó (L= 630 m)

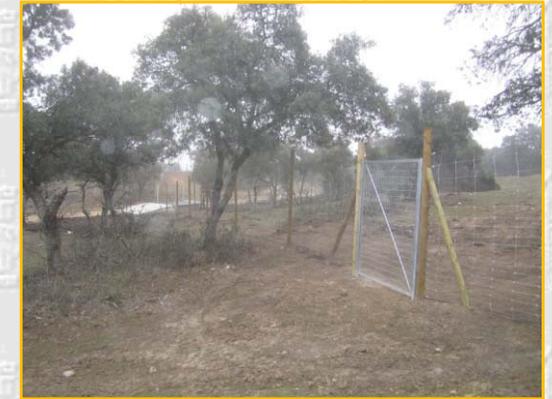
Pasos de caballerías

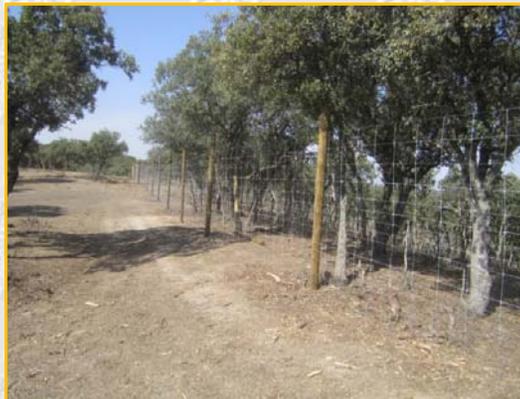
Colocación de la malla cinegética en la MD del arroyo Trofa (L= 6.965 m)

## CERRAMIENTO CINEGÉTICO PARA LA REGENERACIÓN AMBIENTAL DEL BOSQUE MEDITERRÁNEO (ENCINARES)

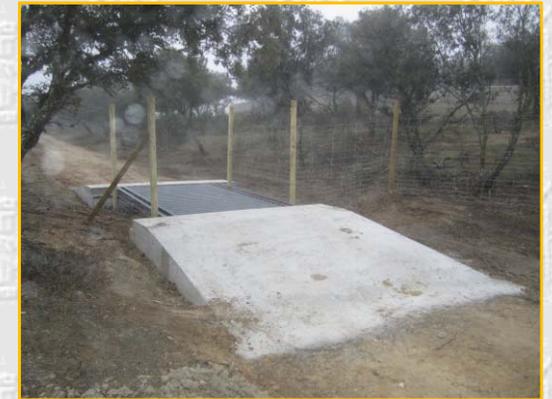
Pasos canadienses en caminos

## OBRAS ACCESORIAS: PASOS CANADIENSES Y PASOS DE CABALLERIAS

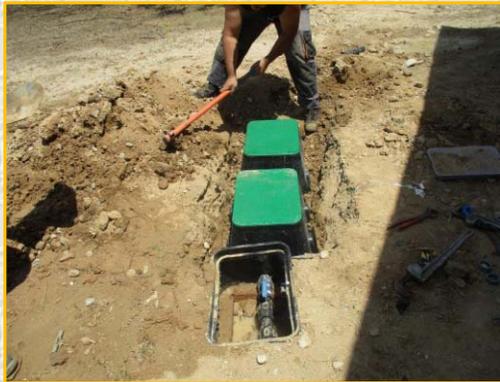
Acometidas de agua a los abrevaderos

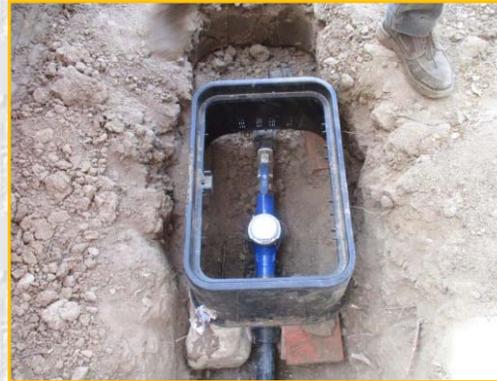
Contadores volumétricos

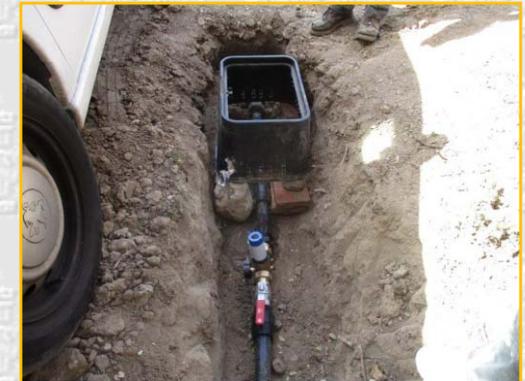
Ventosas y llaves de maniobra

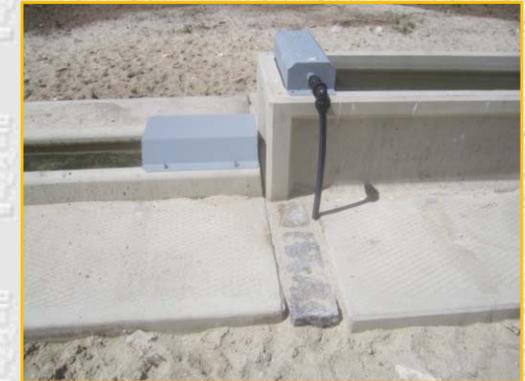
Protección de boyas y válvulas en los abrevaderos

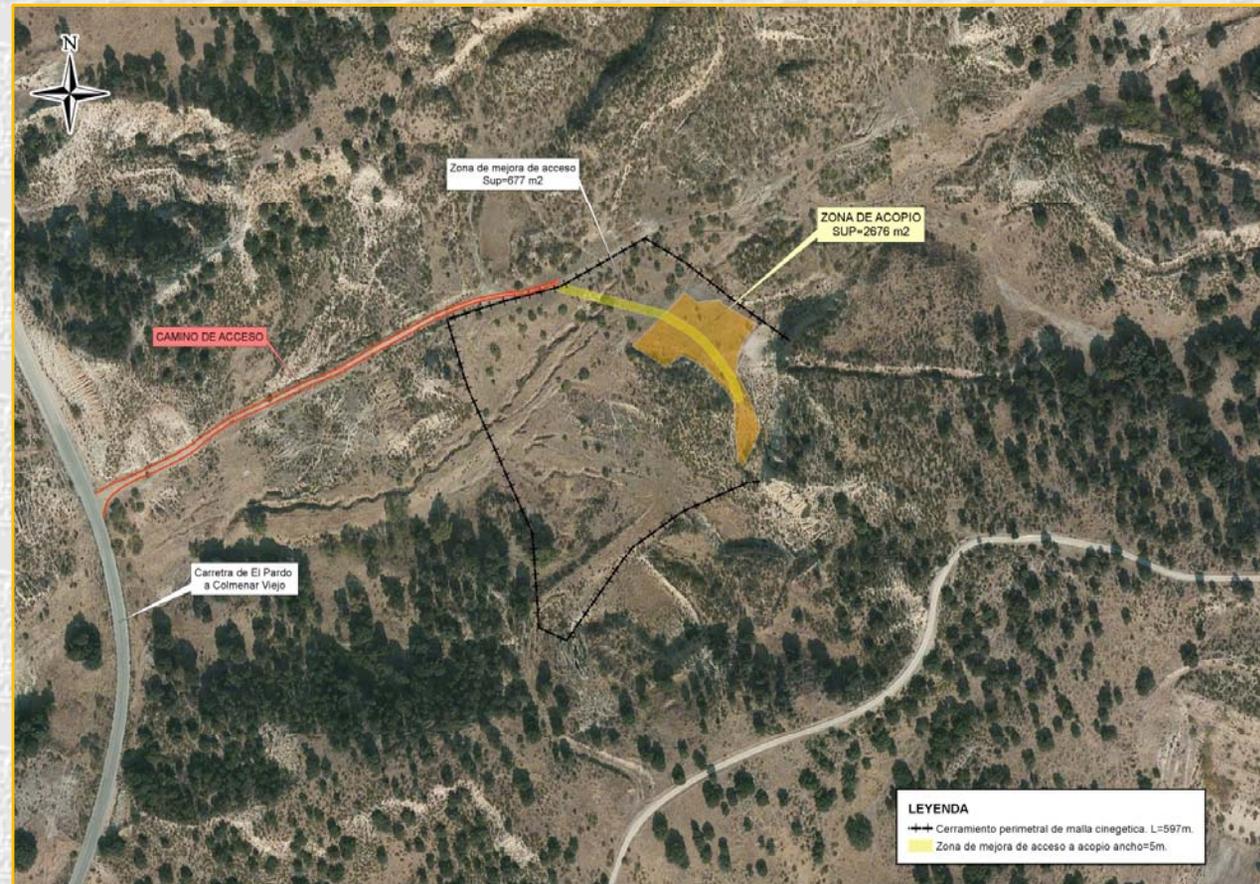
# Adecuación de la zona de vertido en Barranco Feijó

Vertido de materiales

Extendido de materiales y regularización de superficies

Cerramiento cinético

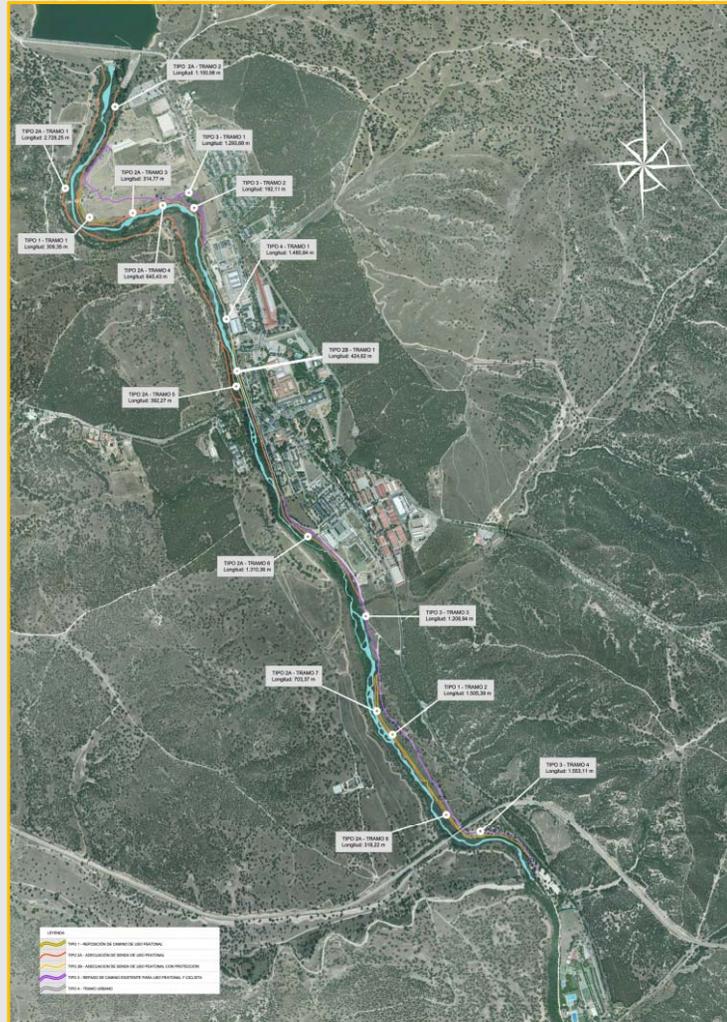
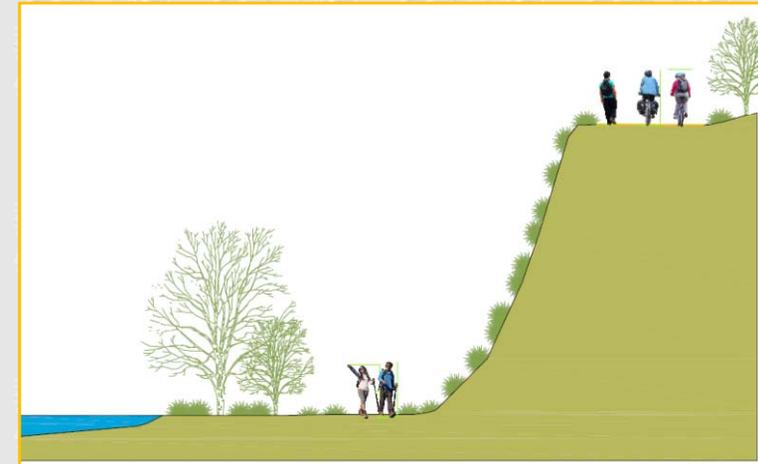
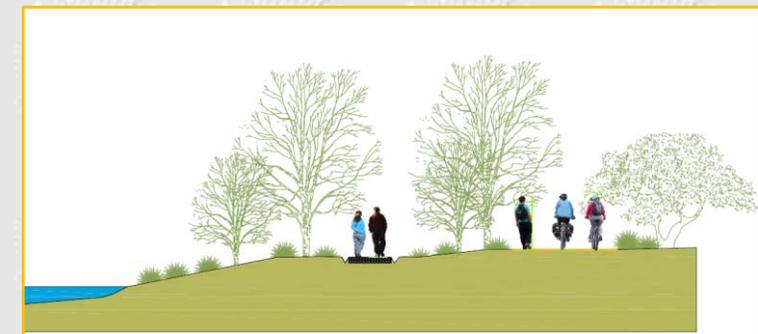
# Adecuación social de las márgenes del río Manzanares. Caminos y sendas

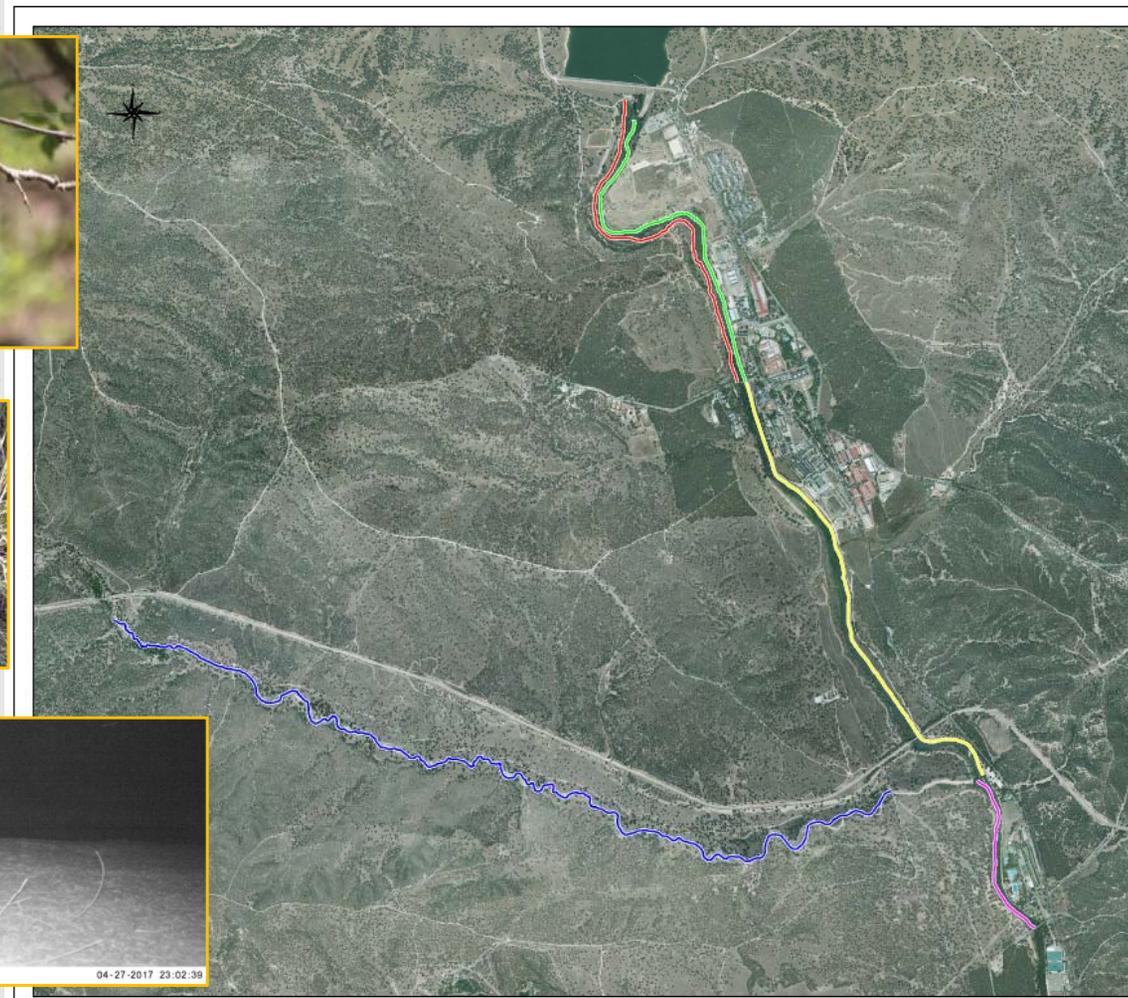
Título del plano: Transectos para el seguimiento de la avifauna riparia

Transectos de avifauna riparia	
	Tramo T01
	Tramo M01
	Tramo M02
	Tramo M03
	Tramo M04

REALIZACIÓN DE TRANSECTOS PARA AVIFAUNA Y MAMÍFEROS  
CÁLCULO DE IKAS

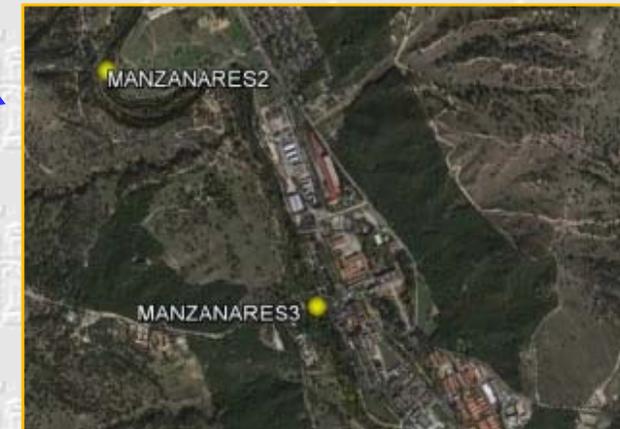
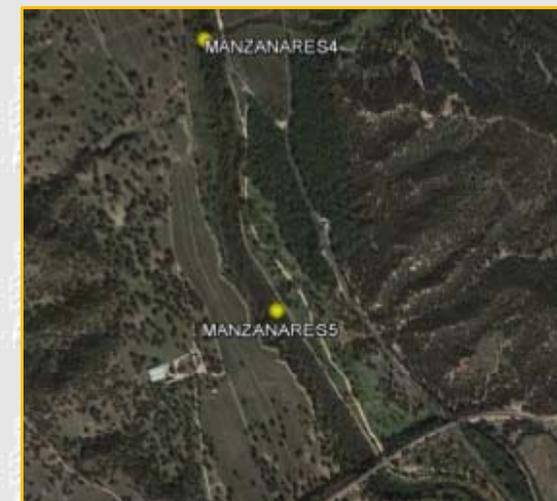
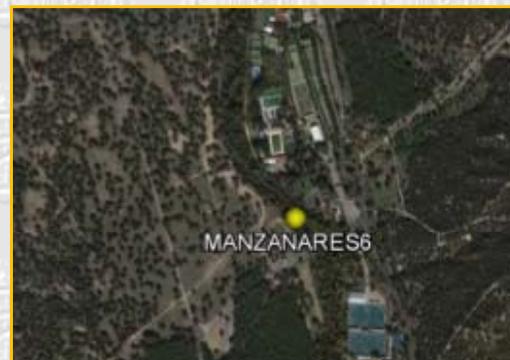
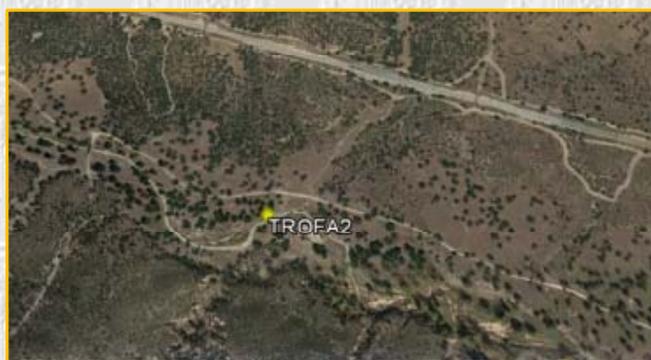
## Seguimiento ambiental. Seguimiento del estado ecológico de la masa de agua e Ictiofauna

Muestras trimestrales de seis puntos (en el río Manzanares y en el Trofa)

- Calidad fisicoquímica de las aguas:  
ph, oxígeno disuelto, saturación de oxígeno, conductividad, amonio, fostatos, nitratos.
- Calidad hidromorfológica:  
QBR
- Calidad biológica:  
IBMWP, IPS, IBMR

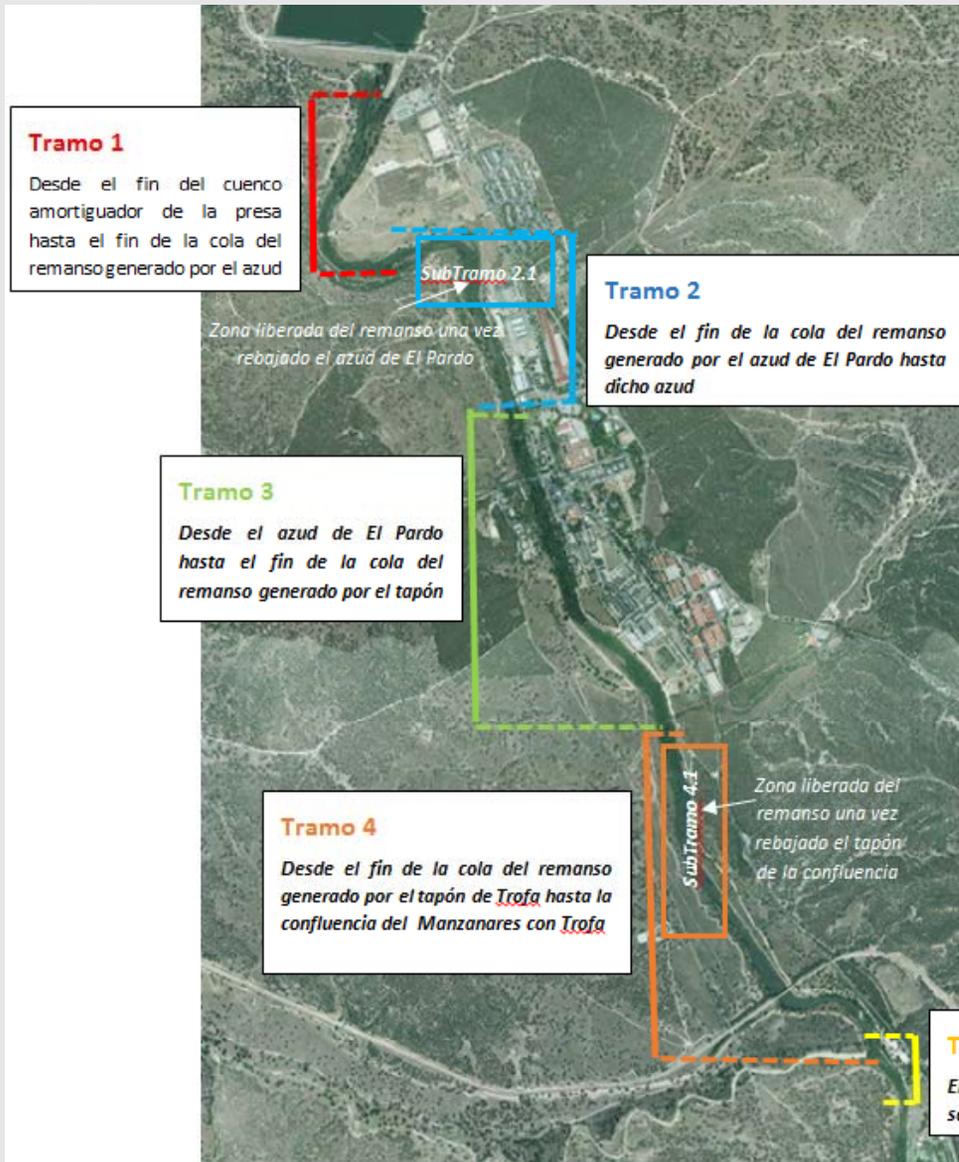
**Tramo 1:** I15: Longitud cauce recuperado  
I16, I17, I18: Indicadores vegetación

**Tramo 2:** I6: Superficie helófitos  
I12, I13, I14: Superficie, longitud y anchura de lámina agua remansada
