Restauración fluvial del río Manzanares en el entorno del Real Sitio de El Pardo (Madrid)

Con el objetivo de conseguir su recuperación ambiental, la Confederación Hidrográfica del Tago y la Dirección General

de Agua del Ministerio de Agricultura y Pesca, Alimentación y Medio Ambiente, con la colaboración de la Oficina Española de Cambio Climático, han diseñado un ambicioso proyecto de restauración fluvial.

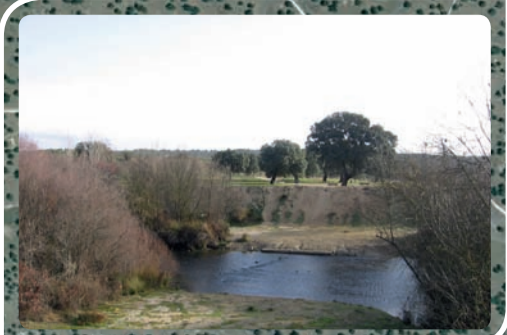
Antigua estación de aforos: se instalará una pasarela peatonal

- Instalación de pasarela peatonal.
- Adecuación de senderos y caminos de tránsito peatonal o recreativo:
 - Senda peatonal
 - Camino peatonal
 - Camino peatonal y ciclista
- Retirada de rellenos mejorando la accesibilidad a la ribera.

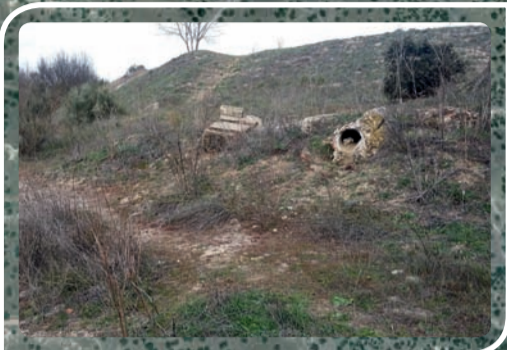
Escombros en la zona de Mingorrubio para retirar

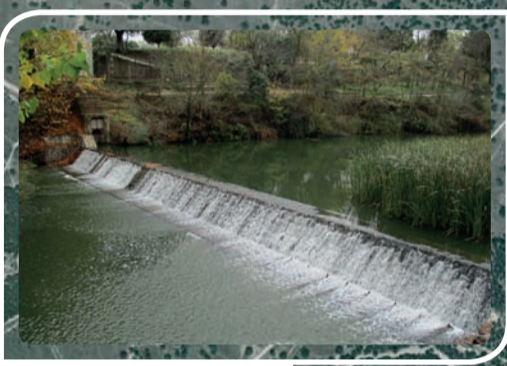
Azud de El Pardo: se construirá una rampa para peces

- Instalación de una rampa para peces en el azud.
- Retirada de los sedimentos en la desembocadura del arroyo de la Trofa que hacen de presa.
- Eliminación de la vegetación colonizadora de helófitos: carrizos y eneas.

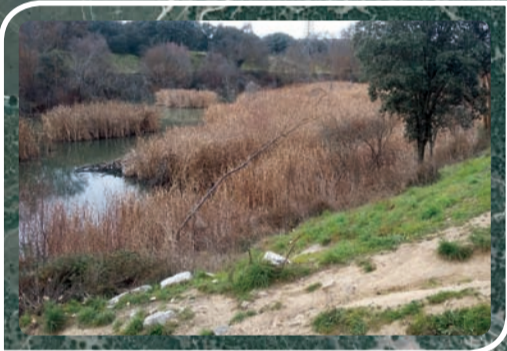
Vegetación de carrizos y eneas que cubre buena parte del lecho del río: se eliminará tras la recuperación del cauce

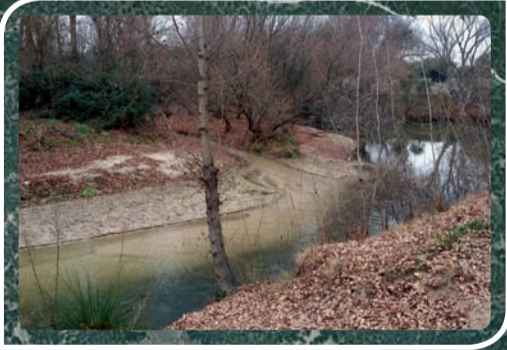
Tapón de arena procedente del arroyo de la Trofa: responsable del represamiento antinatural del río Manzanares

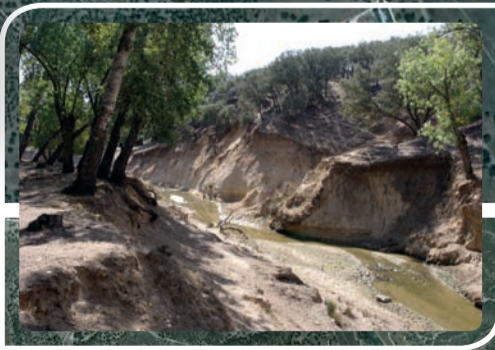
Fuerte erosión en el valle del arroyo de la Trofa

- Eliminación de la vegetación exótica e invasora.
- Plantación de vegetación de ribera y de sotobosque.
- Cerramiento cinegético en la zona del arroyo de la Trofa para evitar la presión sobre la vegetación.
- Área de fitodepuración para las aguas provenientes de las zonas urbanas.
